Het hofje

De Armen de

Poth

De bouwgeschiedenis

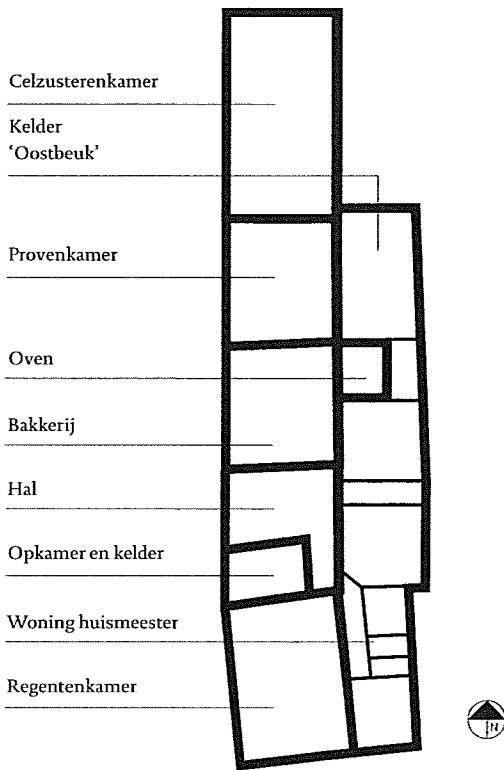
Plattegrond van het Hoofdgebouw met de verschillende vertrekken.

HOOFDGEBOUW — Het Hoofdgebouw bestaat uit de volgende onderdelen: **1** Celzusterenkamer, **2** Uitdeeltkamer, **3** Bakkerij en **4** Vestibule met Opkamer, **5** Regentenkamer en **6** het huis van de Binnenvader en -moeder. De vertrekken nrs. 2-4 worden hier min of meer als een geheel behandeld, de overige krijgen afzonderlijk de aandacht.

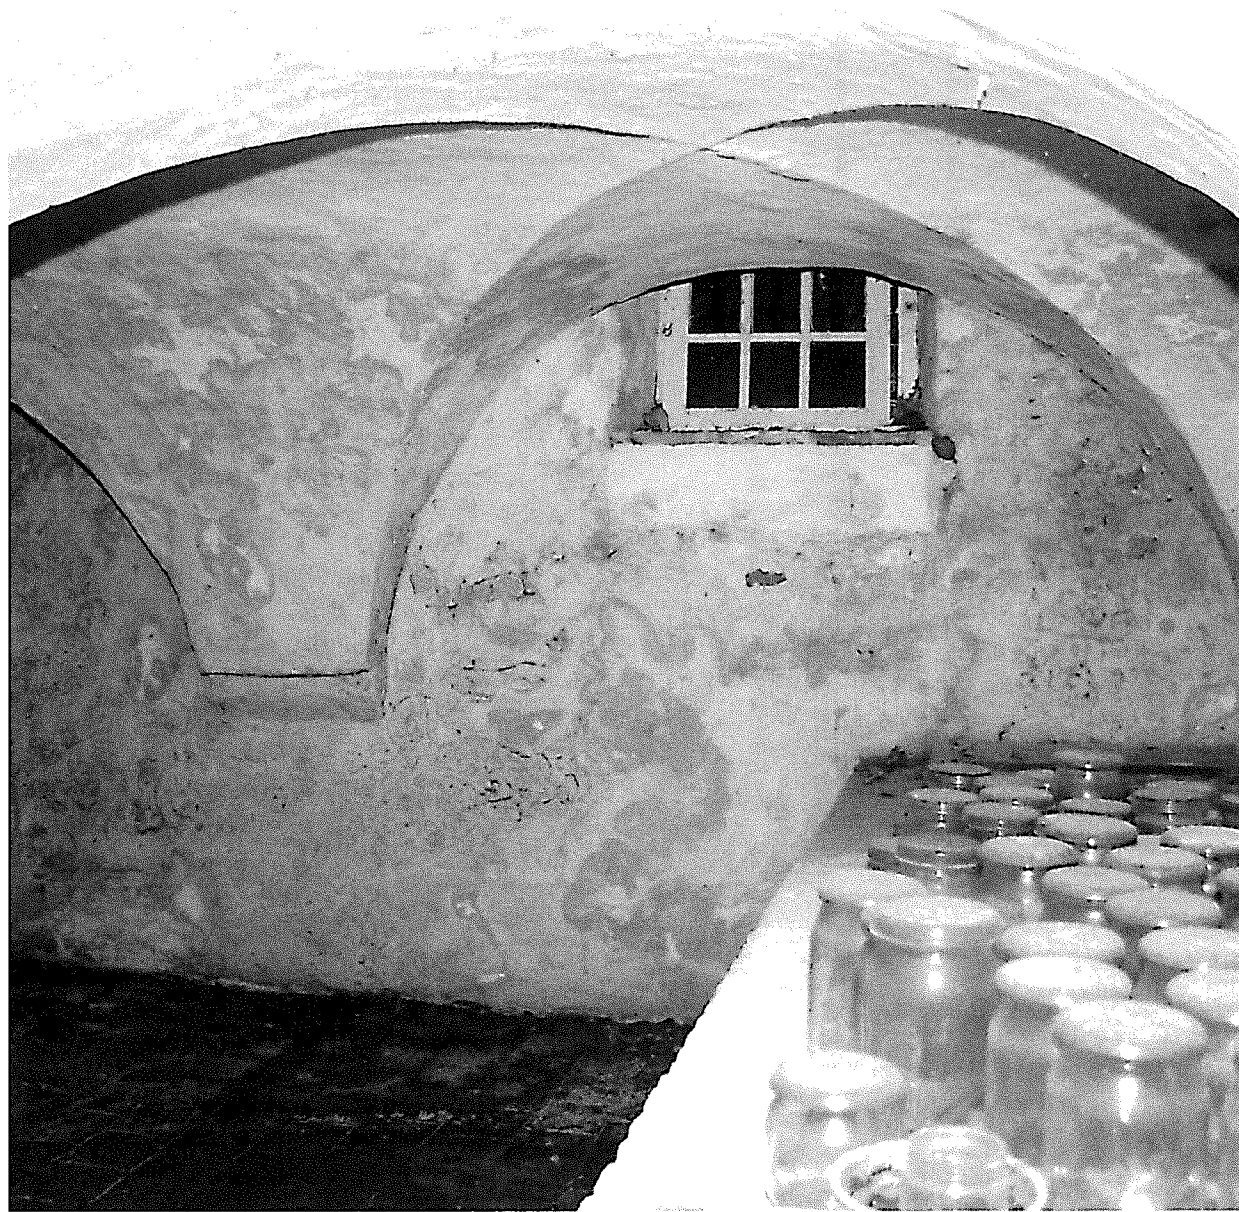
Verkleinde raamopening in de kelder
onder de Celzusterenkamer.

Links van de deur van de Celzusterenkamer zien we twee halfsteense segmentbogen. Zij zijn ongelijk in breedte en hoogte. De grootste van de twee zou gediend kunnen hebben voor de ontlasting van een kelderingang die inmiddels is verdwenen. Opvallend is dat de kelderlichten niet regelmatig onder de vensters van de Celzusterenkamer zijn geplaatst en dat zij, zoals je zou kunnen verwachten, geen samenhang vertonen met de positie van de gewelven in de kelder. Aan de binnenzijde van de kelder is te zien dat de vensters oorspronkelijk groter zijn geweest. Naast de twee bestaande kelderlichten in de westzijde van de kelder zijn er een, mogelijk twee kelderlichten aan dezelfde zijde dichtgezet.

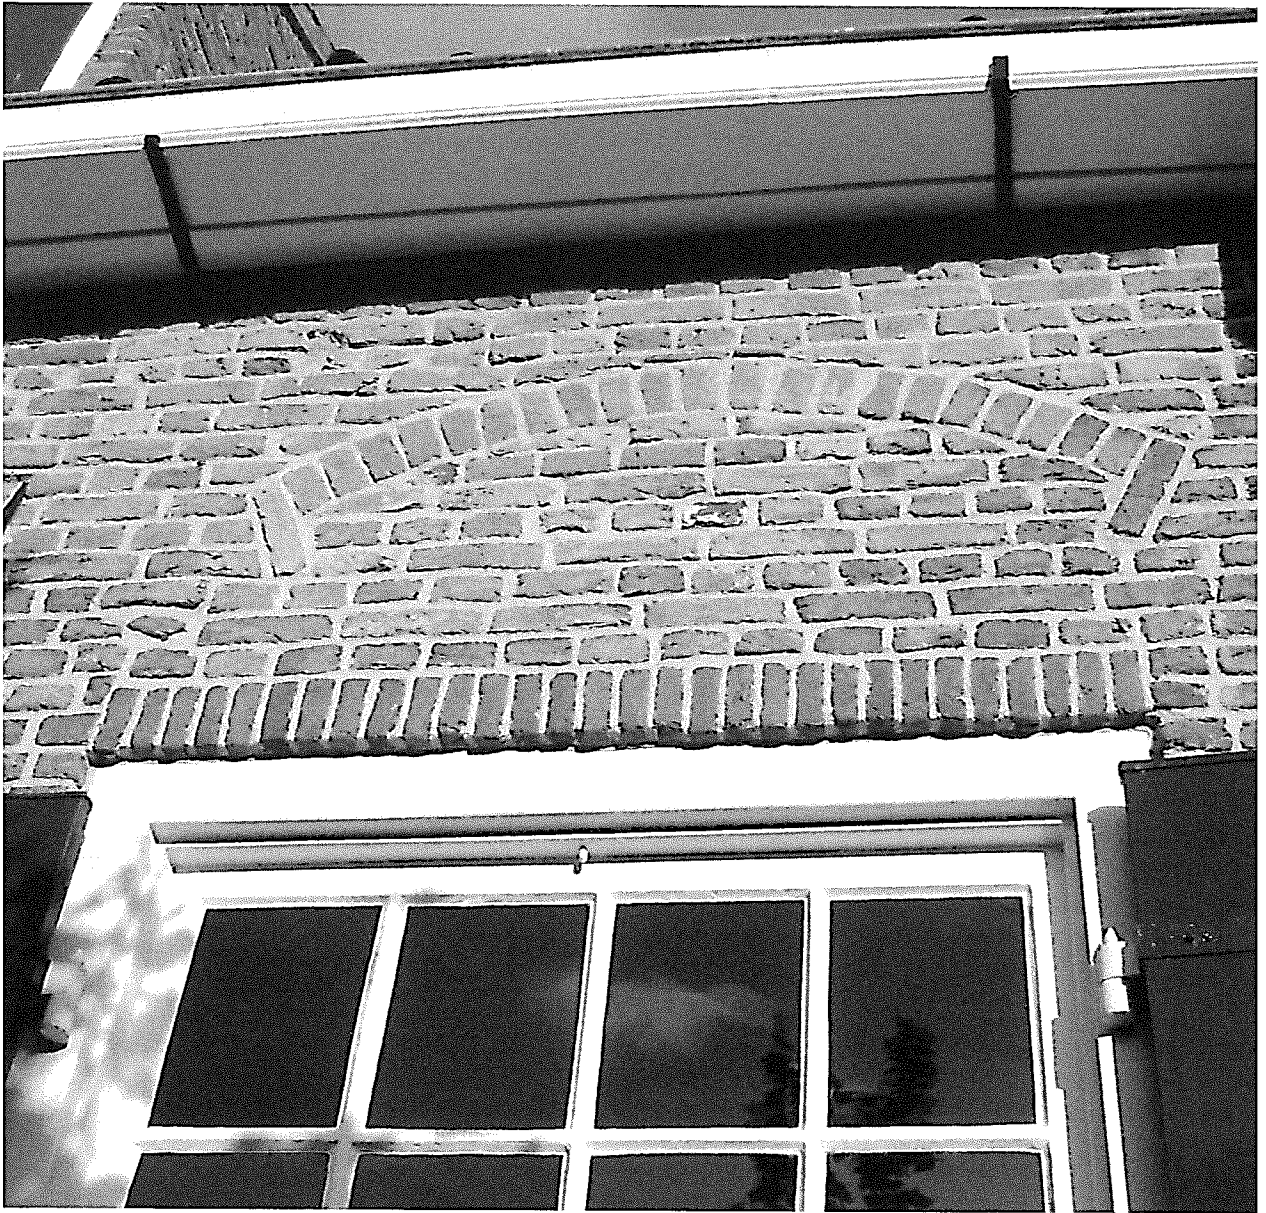
Segmentboog buiten de as van het venster aan de westzijde van de Bakkerij.

De westgevel van het Hoofdgebouw is in de 20^e eeuw sterk gerestaureerd. Daarom ontbreken vrijwel alle oorspronkelijke details. Een uitzondering vormen de halfsteense segmentbogen boven de vensters van de bakkerij, die wellicht oorspronkelijk zijn. Zij zijn goed opgenomen in het muurwerk en sluiten niet aan op de vensters. Dit in tegenstelling tot de vensters van de Uitdealkamer. Erboven zien we drie baksteenlagen en een stenen rollaag in afwijkend baksel met een onregelmatige aansluiting op het overige muurwerk.

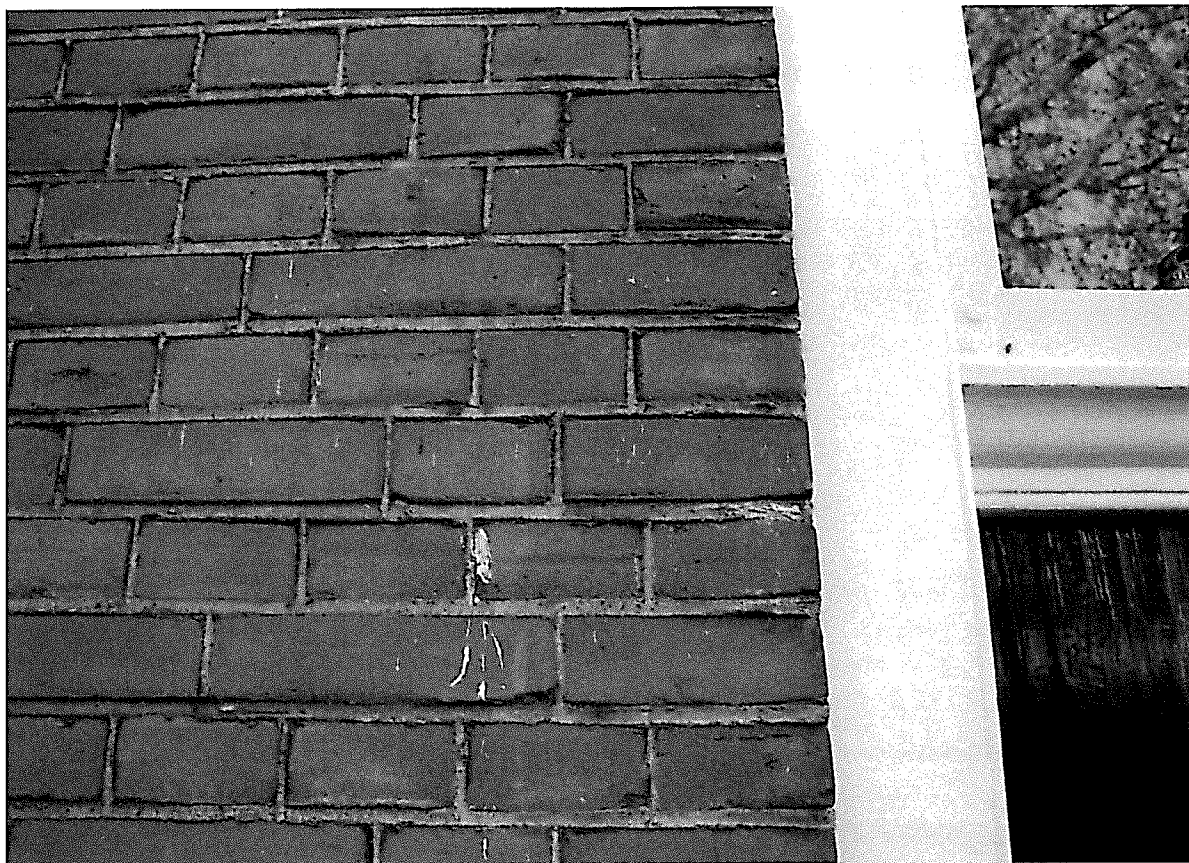
Machinale (links) en handgevormde (rechts) bakstenen in de oostgevel van de woning van de Binnenvader, ter weerszijden van de toegang.

en rechts van de deur in het vooruitspringende middendeel van de woning berust op het voorkomen van machinale en handgemaakte bakstenen. De schuifvensters rechts van de deur rusten op een borstwering van handgemaakte bakstenen. Die dateren uit de 18^e eeuw. Het opgaande muurwerk is daar 19^e-eeuws. Links van de deur is het muurwerk, bestaande uit machinale bakstenen, rond 1900 aangebracht.

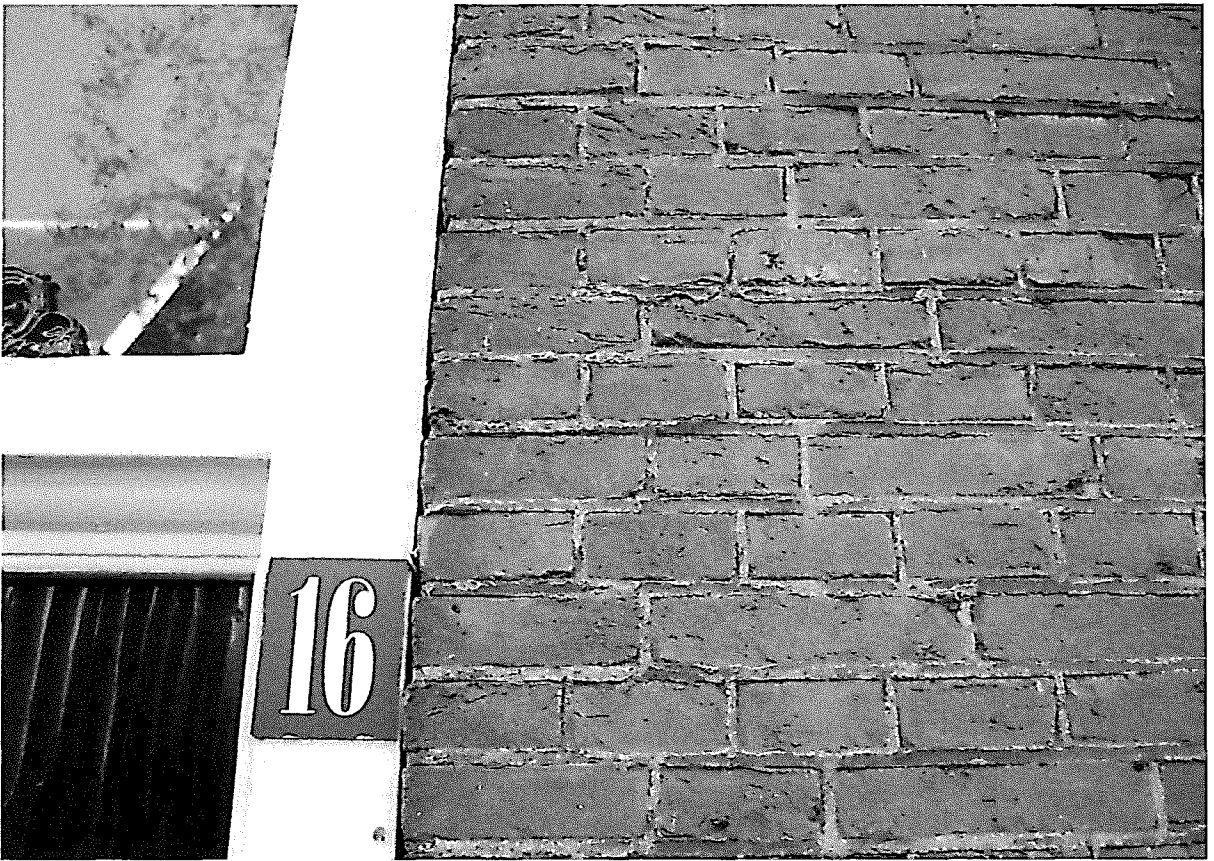
De 18^e-eeuwse borstwering van handgemaakte bakstenen rechts van de deur loopt door tot het deurtje in het rechterdeel van de woning. Rechts

van deze lage deur zien we hergebruikt materiaal in het bovenste gedeelte van dat muurwerk.

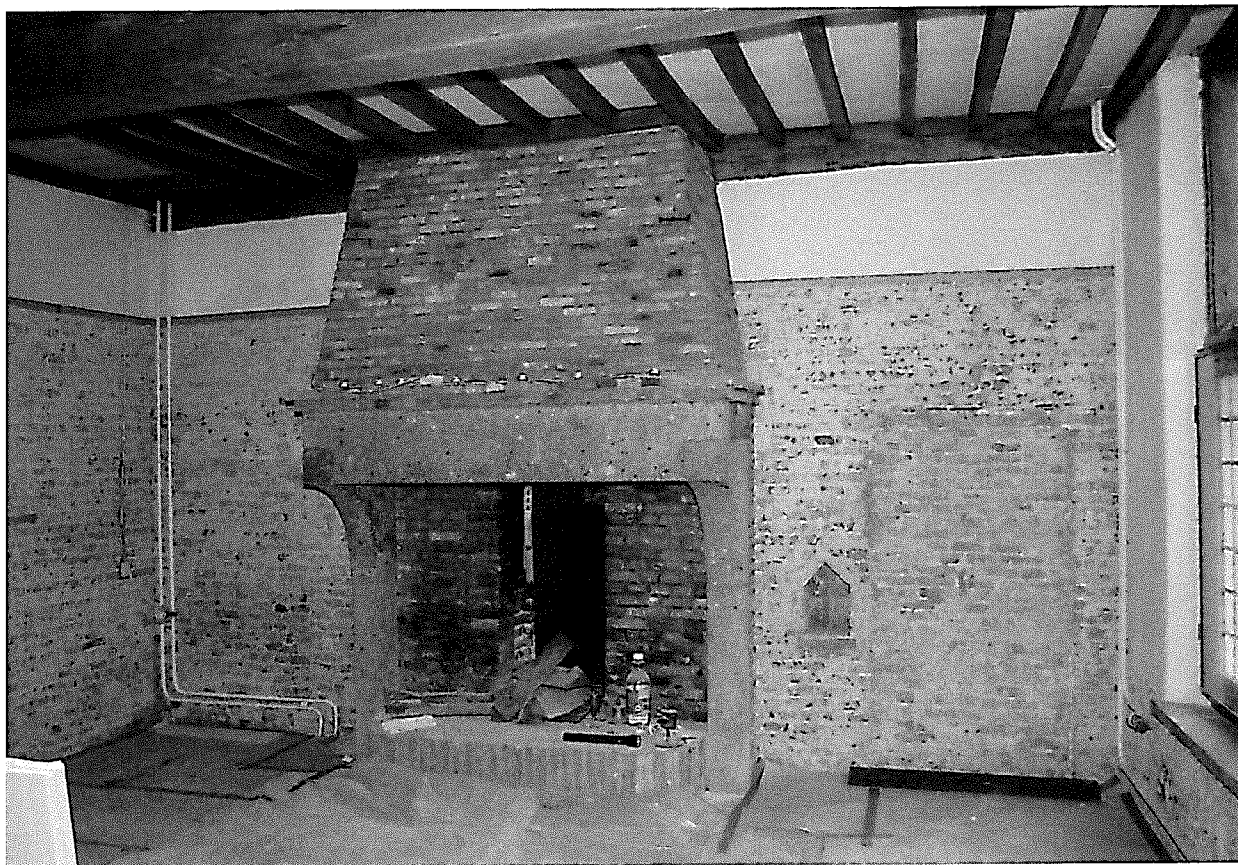
Noordmuur aan de binnenzijde van de Celzusterenkamer, ontdaan van pleister. Ter weerszijden van de schouw en

de kaarsennis, beide aangebracht bij de restauratie in 1922, twee dichtgezet openingen.

wand. De deur is daar in 1965 bevestigd, het bovenlicht is iets ouder en dateert uit 1922. Uit dezelfde tijd dateren de geprofileerde dagkanten van de deur. Zij zijn in bestaand muurwerk aangebracht. Hetzelfde geldt voor de dagkanten van de vensteropeningen. Daar kunnen twee ervan origineel zijn. Tijdens het onderzoek door BAAC was het pleister van de muren verwijderd. Dat bood de mogelijkheid een aantal extra waarnemingen te doen. Zo bleken in de noordwand, ter weerszijde van de in 1922 geplaatste schouw, twee dichtgezette deuropeningen aanwezig. Bij de linker toegang zijn

oorspronkelijke dagkanten met pleister waargenomen. Mogelijk behoorde deze toegang tot (een van) de oudste fase(n). Dat was niet het geval met de rechter opening die in bestaand muurwerk is ingehouwen. In de zuidwand bevindt zich de deuropening die toegang geeft tot de Uitdealkamer. Hoewel de toegang waarschijnlijk origineel is, zijn er in de 20^e eeuw verschillende elementen, zoals dagkanten, opnieuw aangebracht.⁷ Mogelijk was de toegang naar de kelder oorspronkelijk in de oostmuur. Daarop zou de boog boven het linker venster aan de buitenzijde kunnen wijzen, omdat

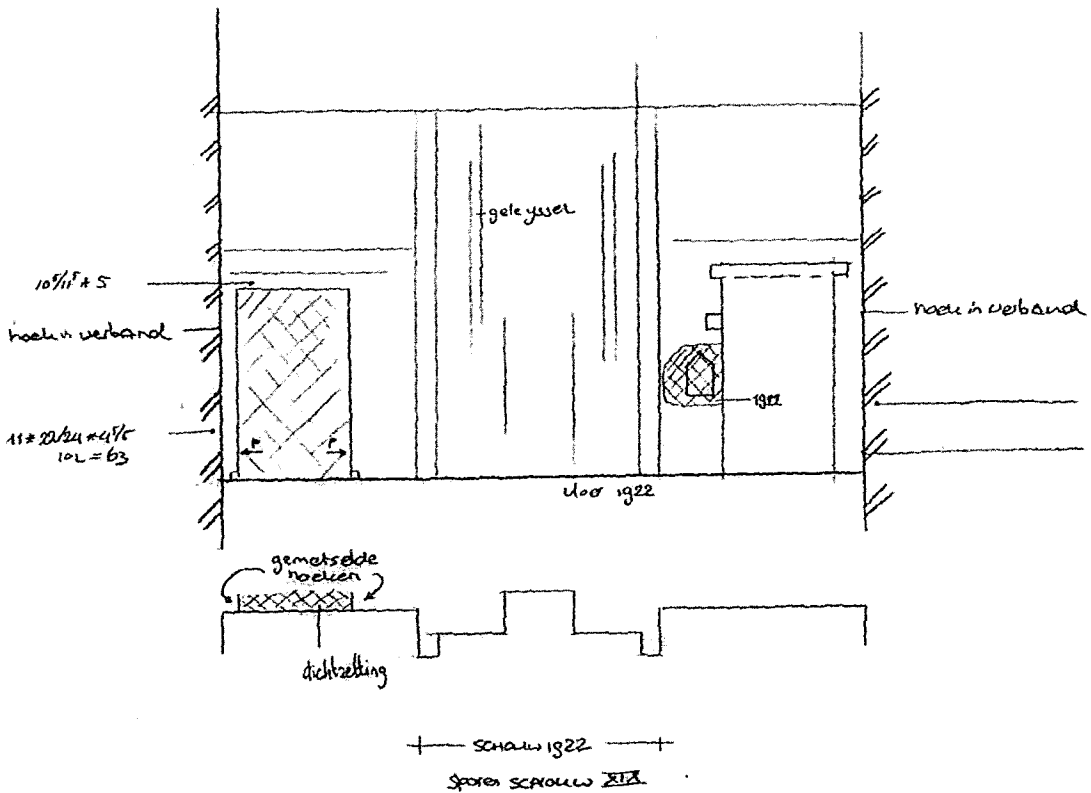
De deuren in de westgevel van het Hoofdbouw zijn niet meer oorspronkelijk. Bij de restauratie in de 20^e eeuw is de deur van de Uitdeel-

kamer in bestaand muurwerk aangebracht. Hergebruikt is ook de sluitsteen met het jaartal 1628 boven de deur.

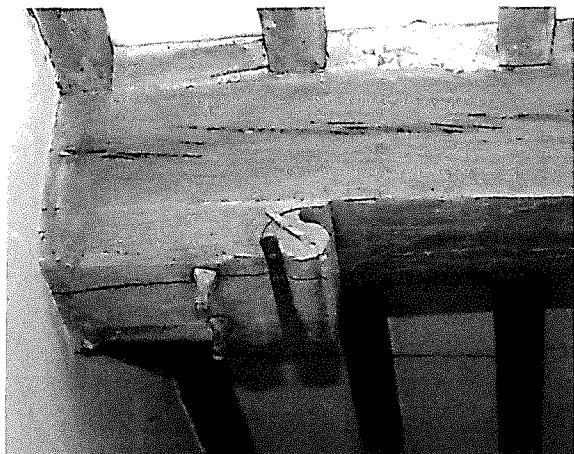
Sleutelstuk in de vorm van een peerkraal onder een van de moerbalken in de Celzusterenkamer.

De balklagen in de Celzusterenkamer zijn voorzien van sleutelstukken. Zij vormen de ondersteuning van het uiteinde van de balken in de muur. Aan de zuidzijde zijn de sleutelstukken versierd met een peerkraal en aan de noordzijde met een hangende kraal. Dat de Celzusterenkamer in

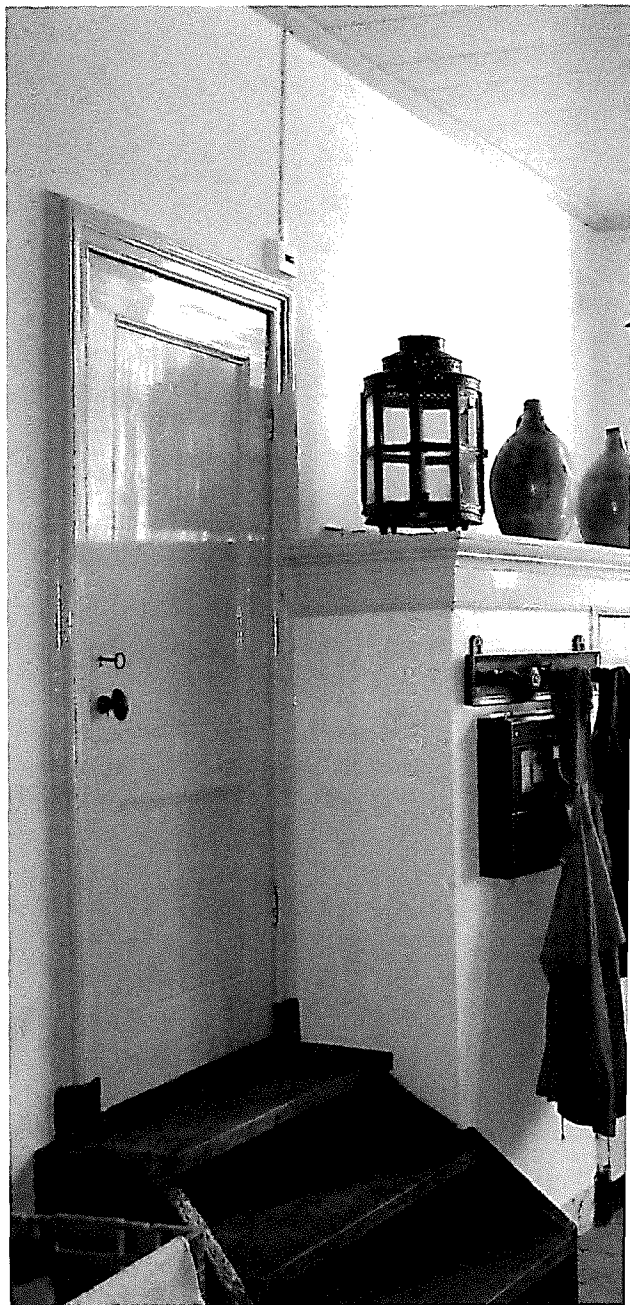
Interieur van de Vestibule met v.l.n.r de deur naar de Opkamer, de ombouw van de kelderingang, de deur en het venster in de westgevel, de 16^e eeuwse spiltrap.

Tenslotte moet gewezen worden op de spiltrap in de vestibule. Die dateert uit het laatste kwart van de 16^e eeuw. Elders in Amersfoort bevinden zich vergelijkbare trappen, zoals o.a. in het Observantenklooster.

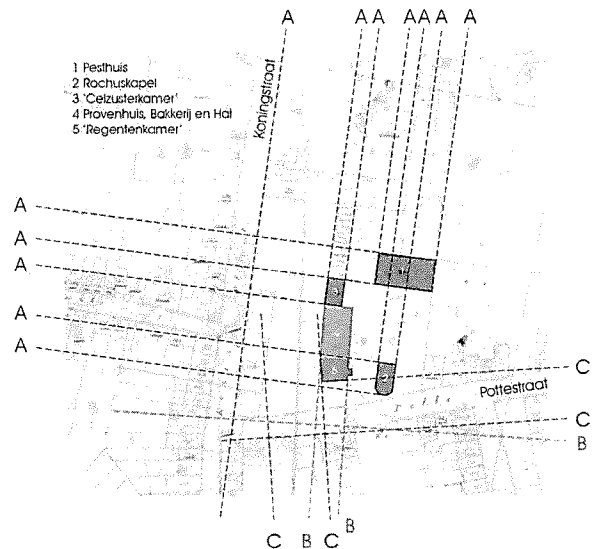
Kadastrale kaart uit ca 1830. Daarop is de oriëntatie van de verschillende bouw-elementen van De Poth aangegeven.

ORIËNTATIE VAN HET HOOFDGEBOUW — De Celzusterenkamer (met kelder), de Sint Rochus-kapel en het voormalige Pesthuis zijn gebouwd in een rechthoekig systeem. De richting van een aantal gevels loopt evenwijdig aan die van de oostzijde van Coninckstraat. De oriëntatie van genoemde gebouwen wijkt af van die van de Regentenkamer en het Provenhuis. Daarom wordt aangenomen dat de

Celzusterenkamer (met kelder), de Sint Rochus-kapel en het voormalige Pesthuis deel uitmaken van de oorspronkelijke opzet. De gedachte van die onderlinge samenhang wordt versterkt door het feit dat de voorgevel van de Celzusterenkamer, in tegenstelling tot die van de andere onderdelen van het Hoofdgebouw, gericht is op het binnenterrein met het Pesthuis en de Kapel.

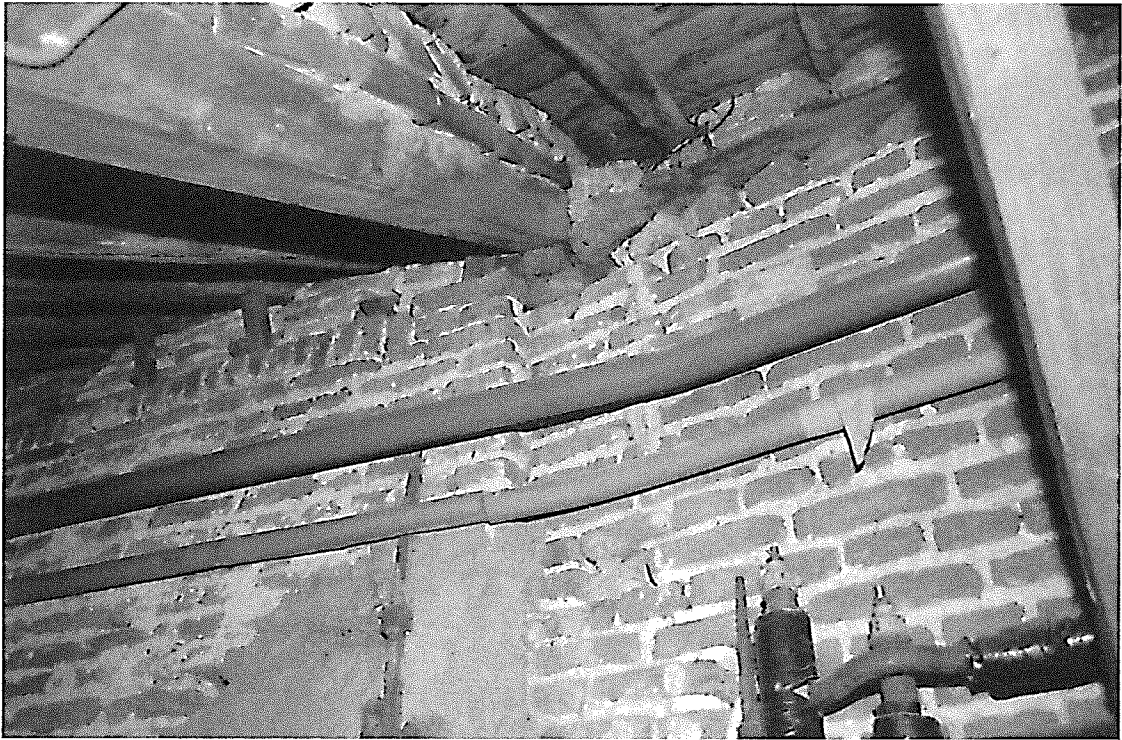
Aansluiting van het muurwerk van de Regentenkamer (links) op het oudere muurwerk van de Vestibule (rechts) in de voormalige oostgevel.

De scheiding tussen de Regentenkamer en de Vestibule/Opkamer toont een koude naad in de westgevel. Hetzelfde is het geval bij de aansluiting op zuidelijke kopgevel. Deze naden zijn echter pas bij de restauratie van 1927 ontstaan. Hoewel hierdoor over de relatieve ouderdom van beide elementen niets is op te maken, hebben we op zolder meer succes. Daar is de oostgevel onafgewerkt. Dat deel is dus nooit in het zicht geweest is. Bovendien is specie van het metselwerk van de Regentenkamer tegen het bestaande muurwerk van de Vestibule aangebracht. Voldoende argumenten om aan te nemen dat de de Regentenkamer jonger is dan de Vestibule.

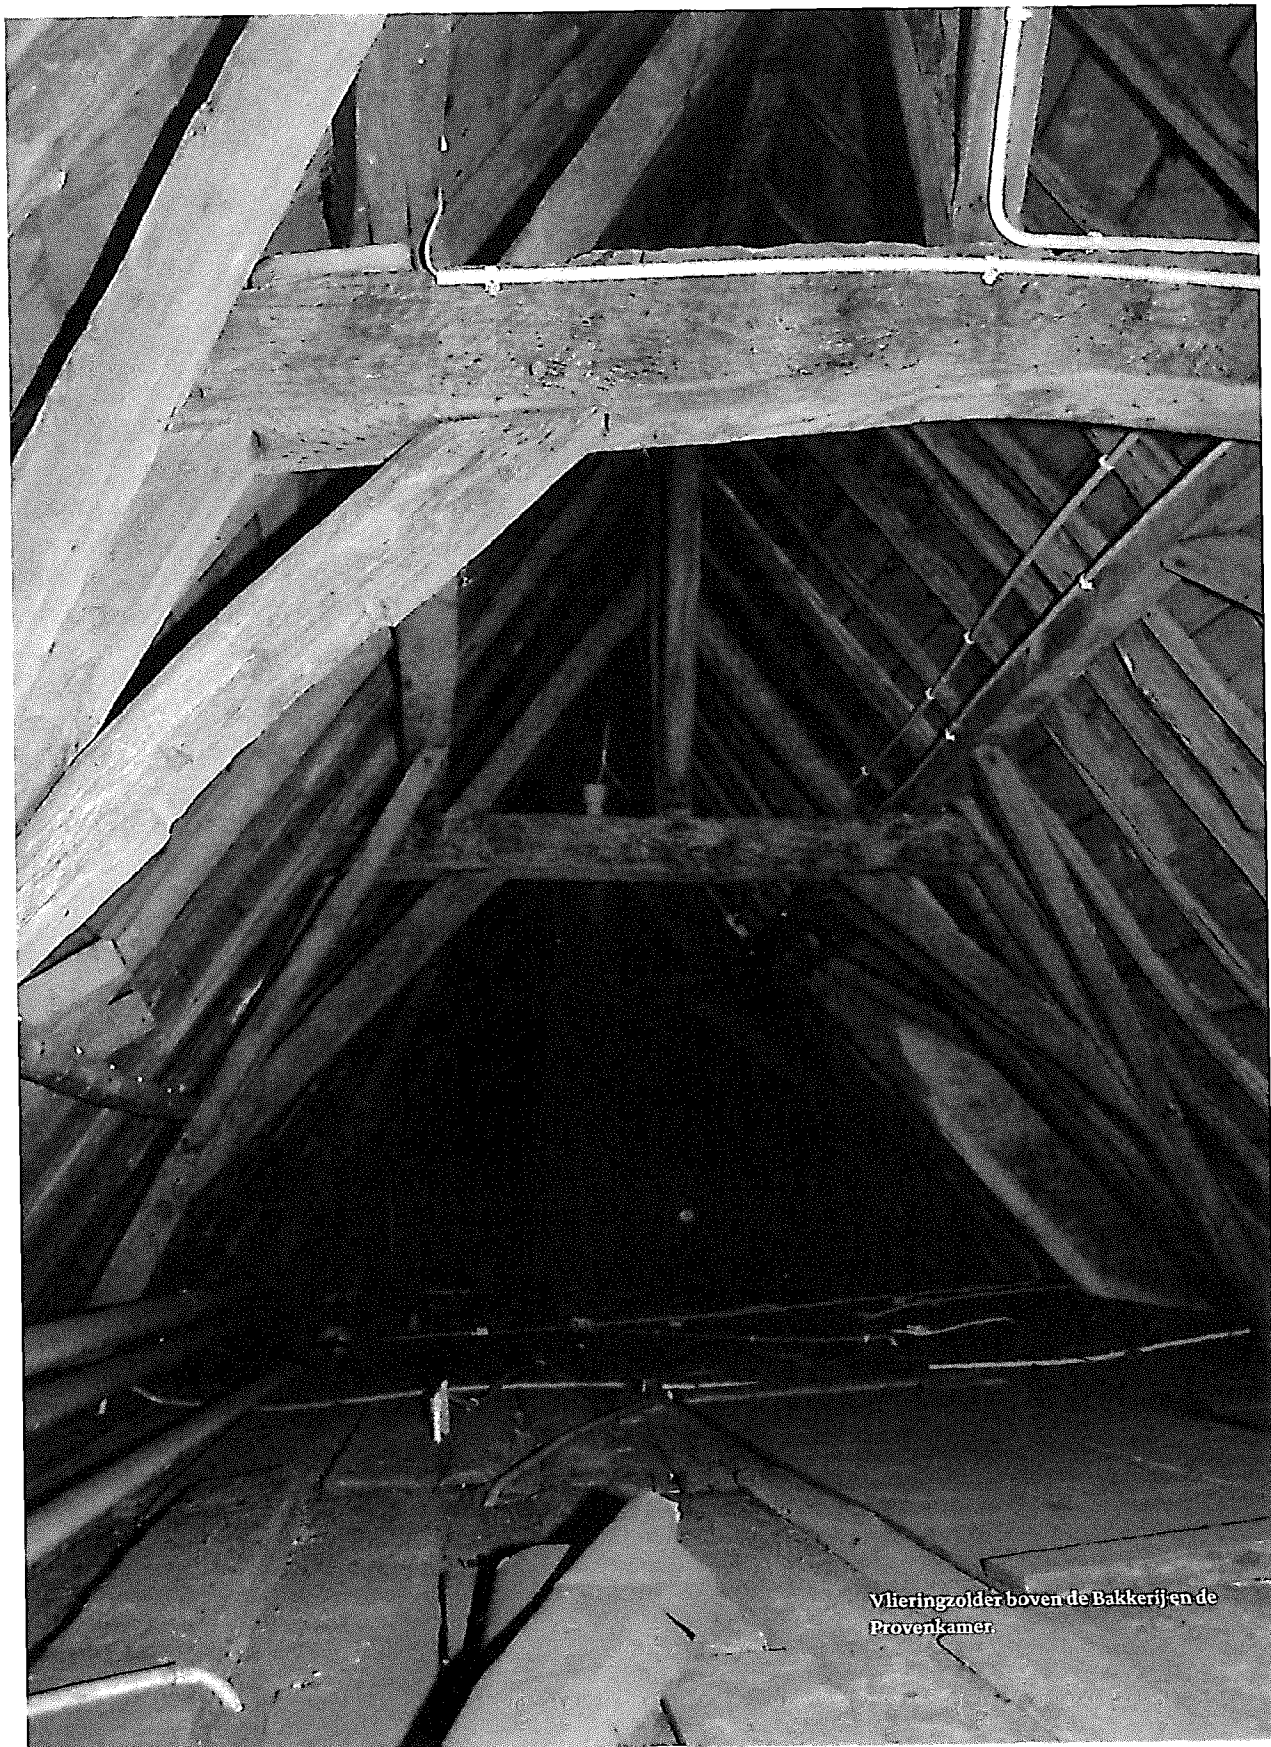
Vlieringzolder boven de Bakkerijen en de Provenkamer.

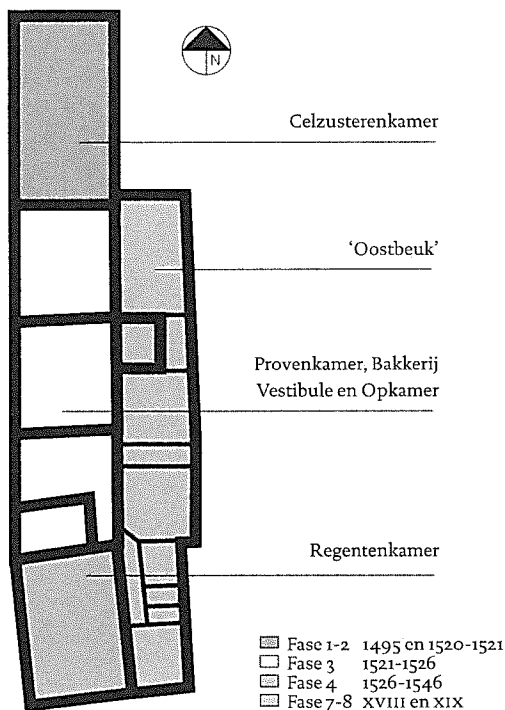
Datering van de verschillende vertrekken van het Hoofdgebouw.

nomen dat de kelder het oudste gedeelte is, gevolgd door de Celzusterenkamer en de Uitdealkamer/Bakkerij/Vestibule. De Regentenkamer is het jongst, afgezien van de aanbouw waarin de woning van de Binnenvader en -moeder zich bevindt. Deze relatieve datering krijgt meer betekenis door de resultaten van het dendrochronologisch onderzoek. En tenslotte moet bij de datering van het Hoofdgebouw ook de oriëntatie van de overige gebouwen in ogenschouw worden genomen.

Aansluitend aan dit gebouw werden in de jaren 1525-1526 de Bakkerij, Uitdealkamer en Vestibule opgericht (fase 3). Tenslotte werd, vermoedelijk in 1526, de bouw van de huidige Regentenkamer gerealiseerd (fase 4).
