Kroniek

Restauraties in 2000

door COR VAN DEN BRABER

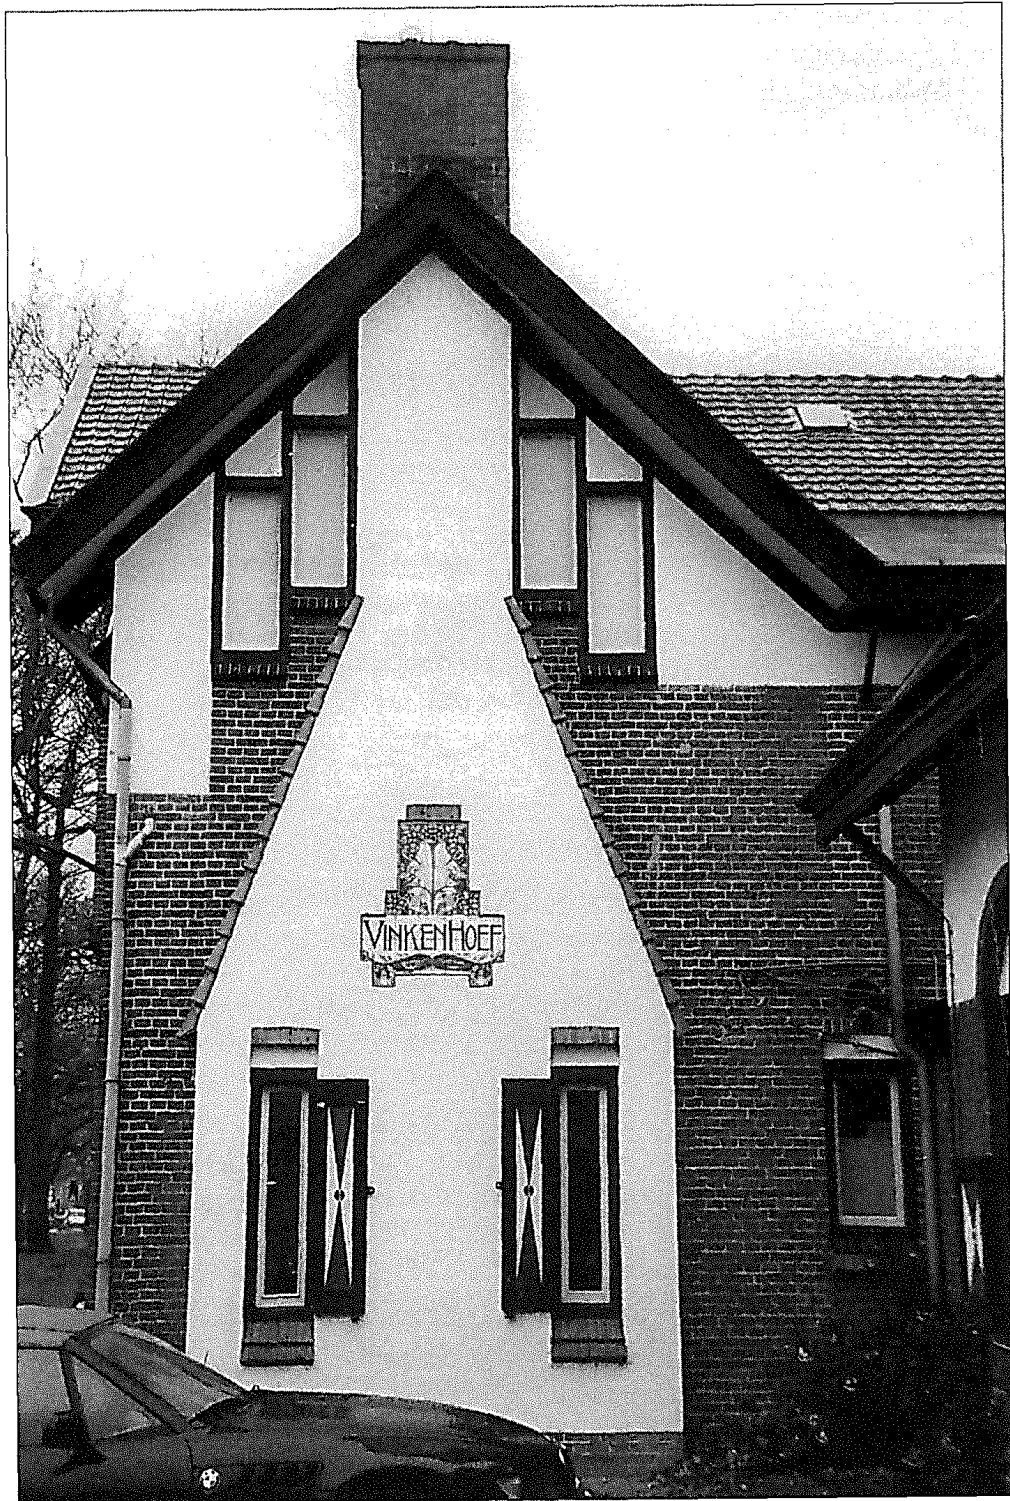
Het tegeltableau in de gevel van Vinkenhoeft.

teriaal, dat niet meer in de handel is, moest speciaal voor dit object worden nagebakken. Thans hebben de dakvlakken opnieuw de glanzende afwerking die voor deze architectuur zo kenmerkend is. Een van de schoorstenen is – door zorgvuldig de ontwerptekeningen te raadplegen – gereconstrueerd. Opmerkelijk is het tegeltableau, een voorstelling van een boom met vinken tegen de achtergrond van een stralende zon. Dit heeft na restauratie binnen een plaats gekregen.

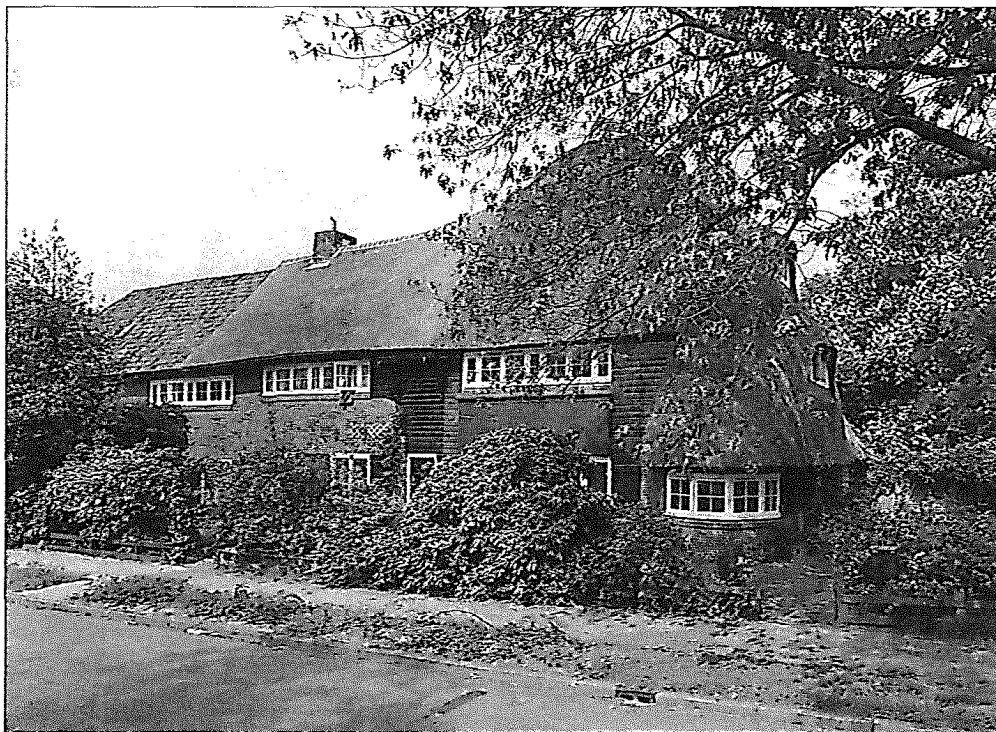
De zogenaamde Frisia-woningen aan de Borgesiuslaan.

Frisiawoningen De ontwikkeling van de Amersfoortse Berg was in 1920 zover gevorderd dat daar ook middenstandswoningen gebouwd konden worden. De woningbouwvereniging 'Frisia' gaf architect A.H. van Wamelen opdracht plannen daarvoor te ontwerpen. Langs de Borgesiuslaan, de Piersonlaan en de Schaezmanlaan kwamen woningen in seriebouw in een hoogst karakteristieke vormgeving. Het merendeel van de huizen kreeg rieten daken die het monumentale beeld van het gehele complex bepalen. In de afgelopen periode werden

vrijwel alle daken vernieuwd door gebruik te maken van de daarvoor bestemde gemeentelijke subsidieregeling. In 2000 kon het vijfentwintigste dak worden opgeleverd.
