# Flehite

Dit speciale nummer van het Tijdschrift Flehite verschijnt ter gelegenheid van de opening van het gerestaureerde Observantenklooster te Amersfoort op 3 september 1982 door Z.K.H. prins Claus der Nederlanden.

# De bouwgeschiedenis van het Observantenklooster

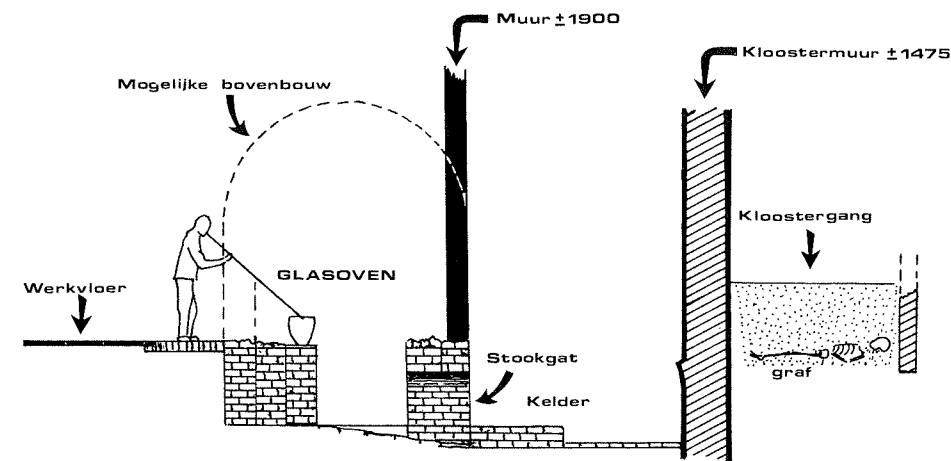
*Reconstructie van de 18de eeuwse glasoven.*

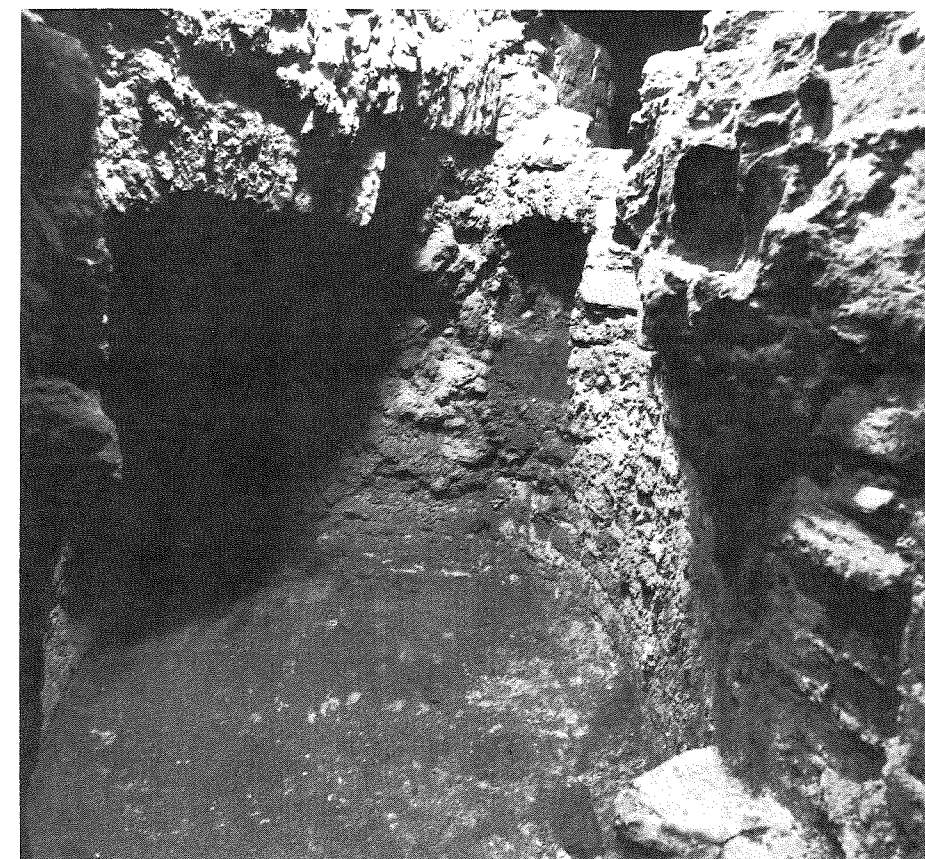
*Resten van de glasoven.*

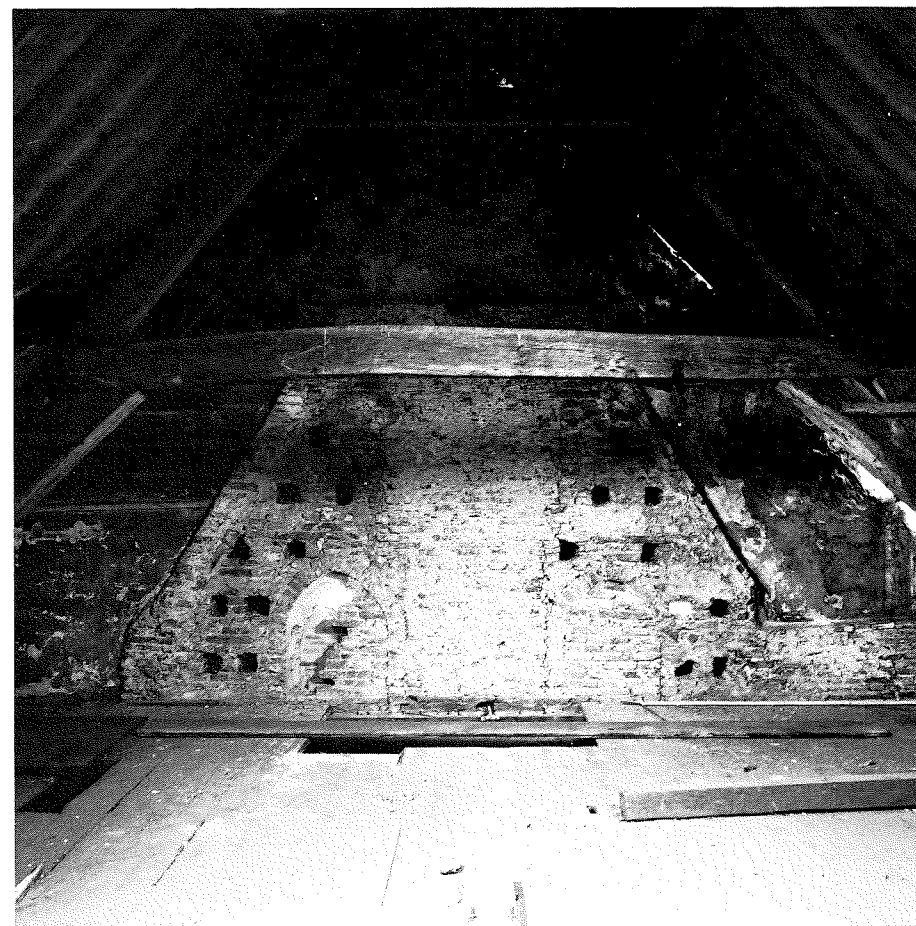
‘Duivegaten’ aan de binnenkant van de westgevel.

enkele van de segmentboognissen blind geweest zijn. In deze muur zijn ook drie lampnissen uit de bouwtijd teruggevonden. In de noordgevel zijn vrijwel alle sporen van de oorspronkelijke vensters verdwenen. Slechts drie ontlastingsbogen herinneren aan oorspronkelijke begane grondvensters en een klein segmentboogvenstertje (of -nisje) bleef gedicht bewaard. Het meest volledig bleef de westelijke kopgevel bewaard, compleet met zijn geveltop. Te weerszijden van de verdwenen schoorsteen waren op de verdieping smalle segmentboogvensters en op zolder dito luikopeningen met daarboven smalle spitsboogvensters. Zij zijn alle bij de restauratie heropend en gereconstrueerd. In de top bevinden zich aan de binnenzijde 29 oorspronkelijke duivegaten.

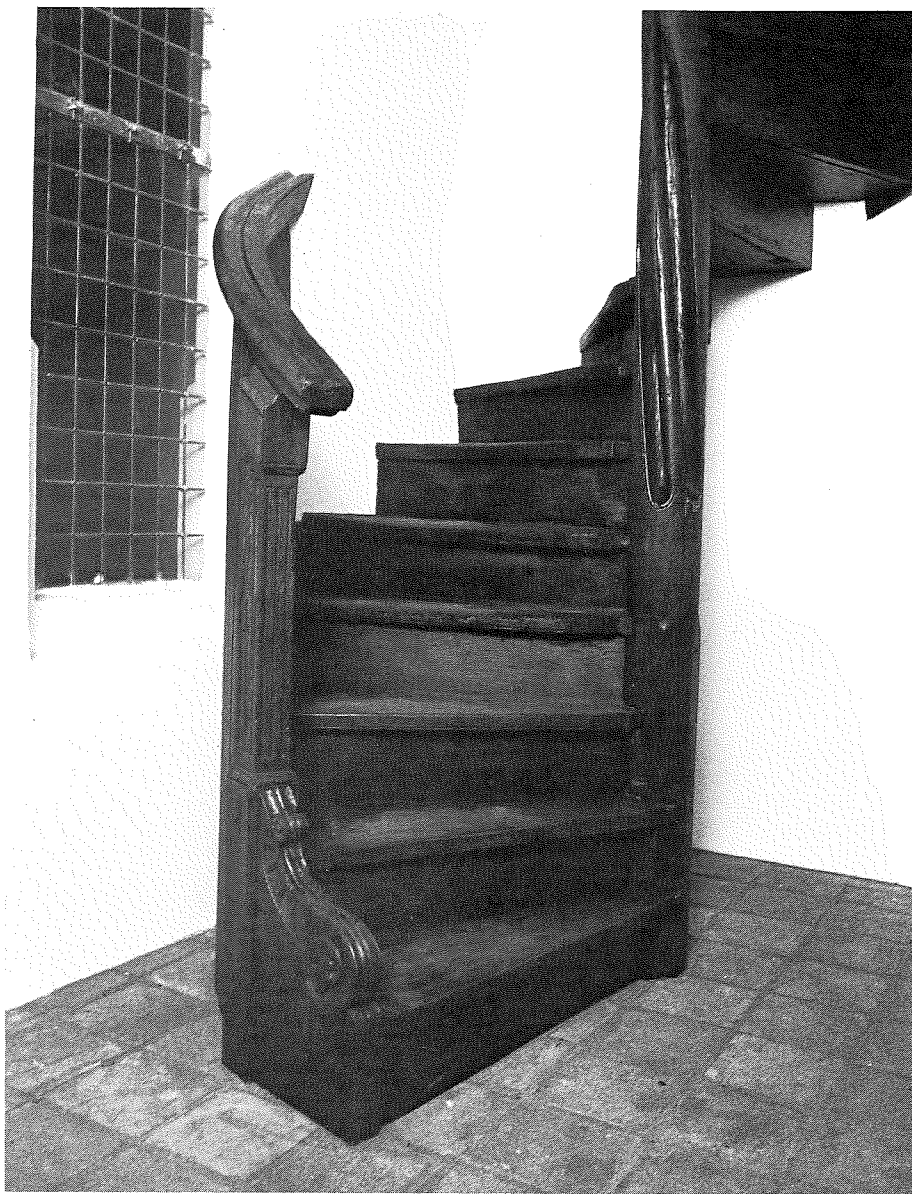
De zestiende-eeuwse spiltrap.

Deze trap verkeerde in een bijzonder slechte staat en is door twee jonge vaklieden in het werk geheel gerestaureerd. Dit karwei dat grotendeels op de oude ambachtelijke wijze is gebeurd, heeft enige maanden in beslag genomen.

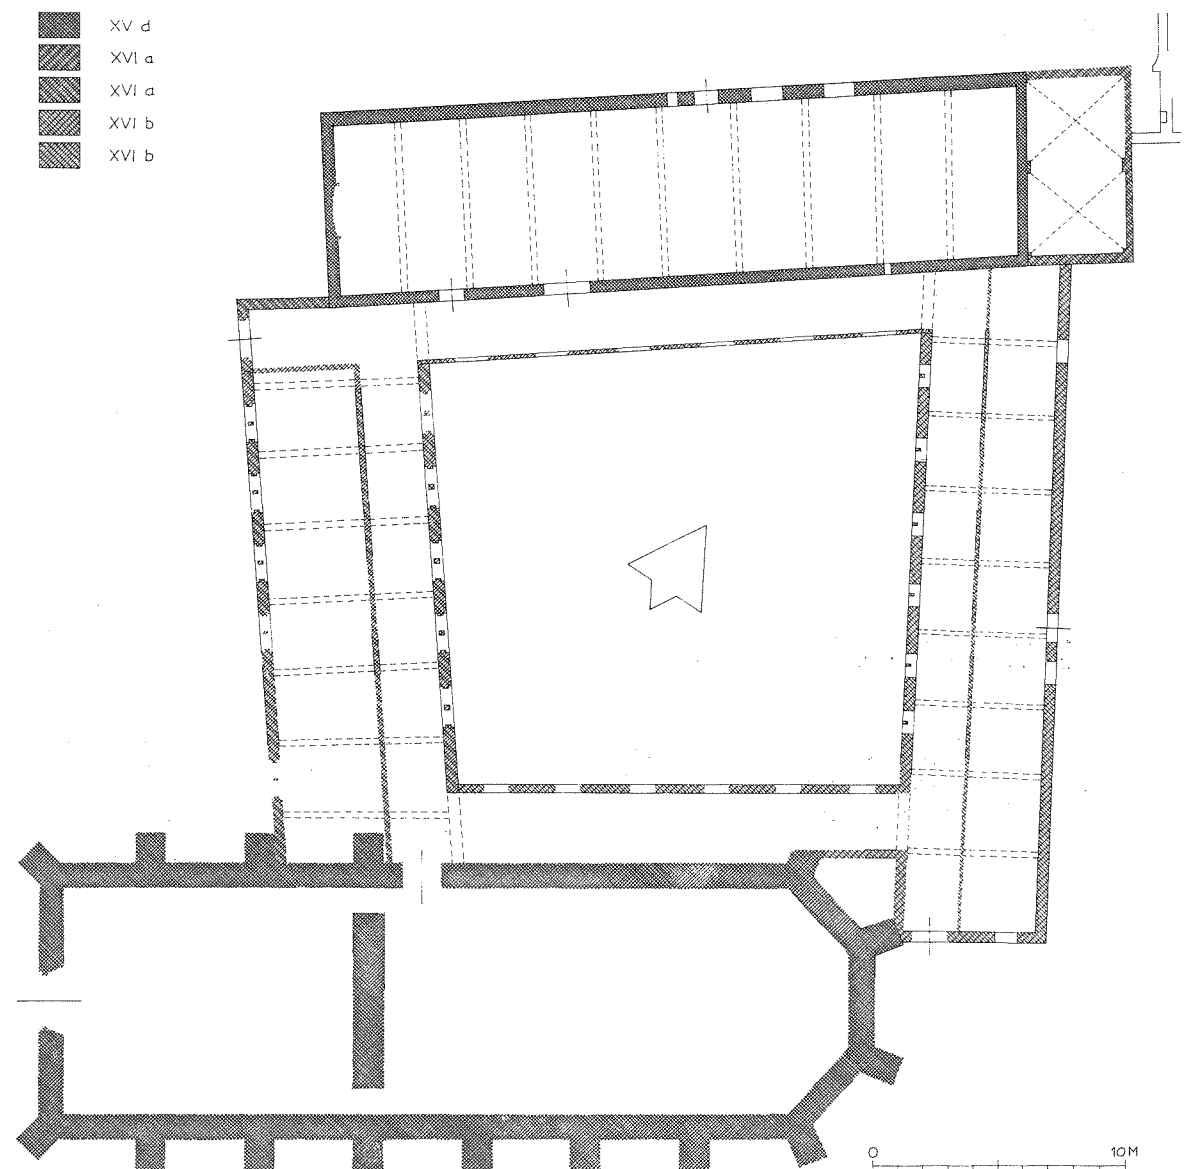
Fig. 2  
Reconstructie van de plattegrond van het  
gebouwencomplex in 1826, schaal 1:300.  
Van de muren is de vermoedelijke  
bouwvolgorde en ouderdom aangegeven  
d.m.v. negen verschillende arceringen. Van  
deuren en vensters, waarvan de plaats  
onzekeer is, zijn de dagkanten niet met  
getrokken lijnen aangegeven.

Als basis voor deze tekening heeft de  
opmeting van Gemeentewerken Amersfoort  
uit 1974 gediend, aangevuld met eigen  
waarnemingen ter plaatse. De ruimtelijke  
indeling van het grootste deel van het  
complex is bepaald aan de hand van de  
'Staat der opmetingen' uit 1826. De  
kamernummers van deze staat zijn in  
cirkeltjes op de plattegrond aangegeven. De  
ligging van de kamers op de verdieping is als  
volgt: 11 boven 8, 12 boven 7 en de gang  
daarnaast, 13 boven 6, 14 met een gang  
daarnaast boven 4, 15 boven 5 en de ruimte  
daarnaast, 16 boven 3, 17 boven 2 en de gang  
daarnaast, 18 boven 1 en de ruimte  
daarnaast. Boven 9 en 10 is kennelijk nooit  
een verdieping geweest.  
Geheel onderaan een deel van het huis dat  
Abraham Cohen in 1780-'82 voor zich liet  
bouwen en dat sedert 1818 fungeerde als  
stadhuis. Tekening van de schrijver.

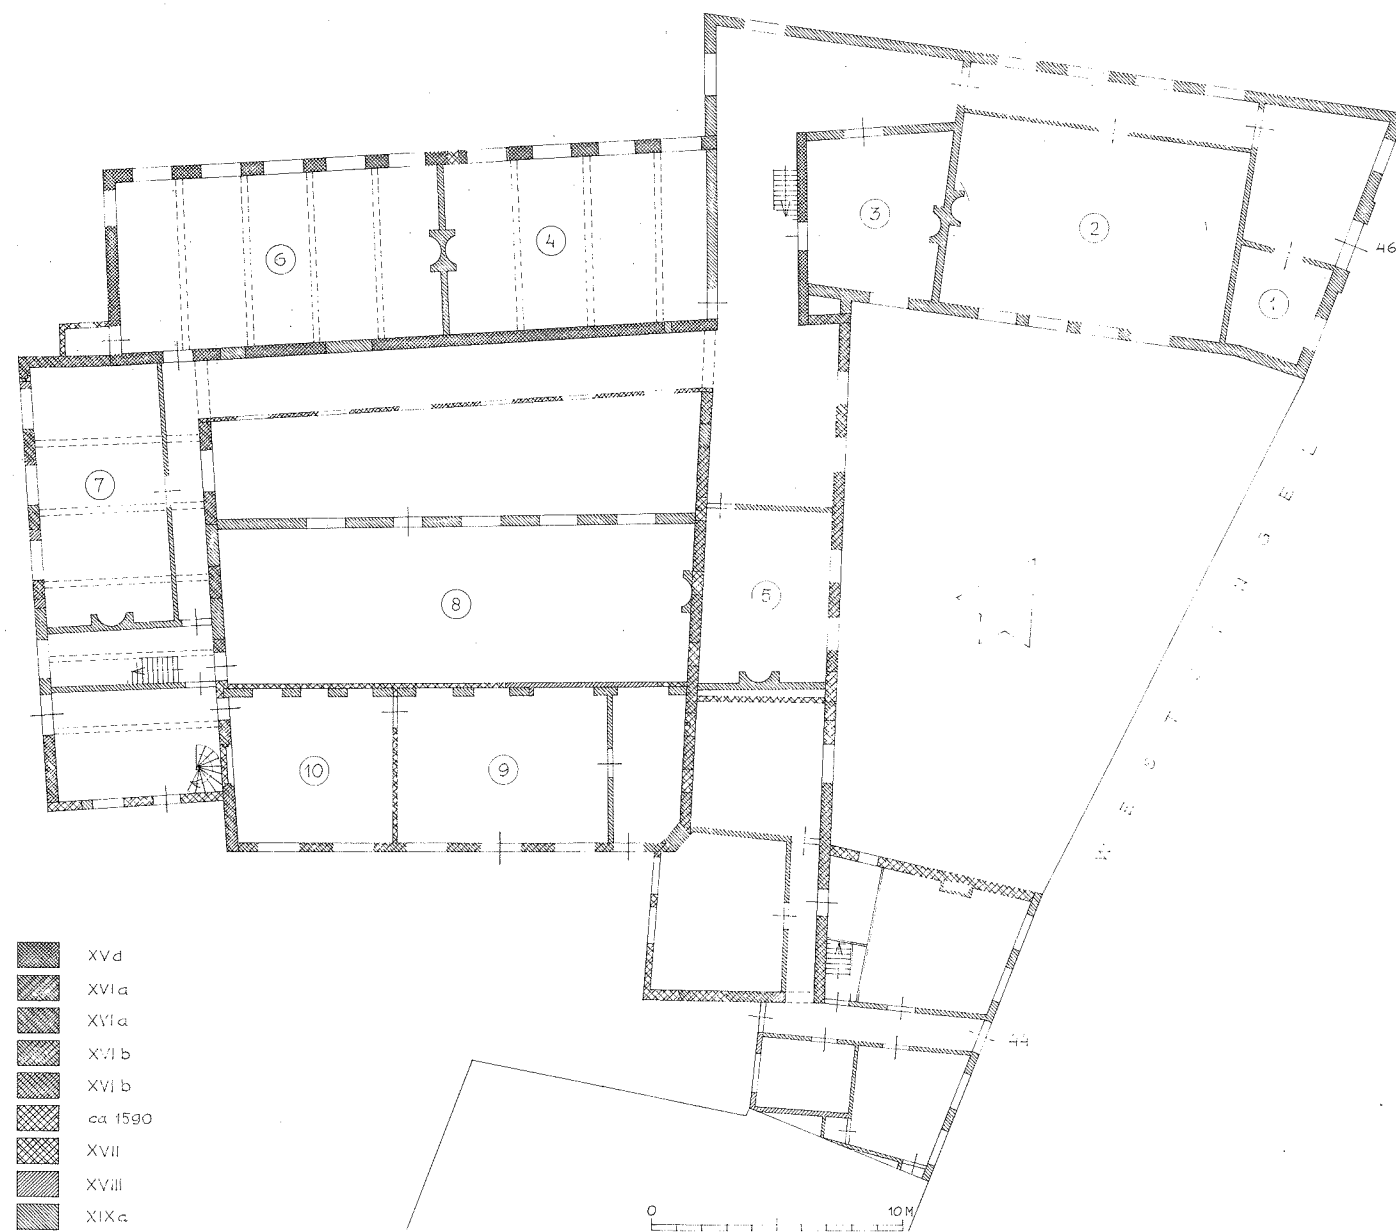
Fig. 3  
Plattegrond van het Observantenklooster na  
de restauratie.

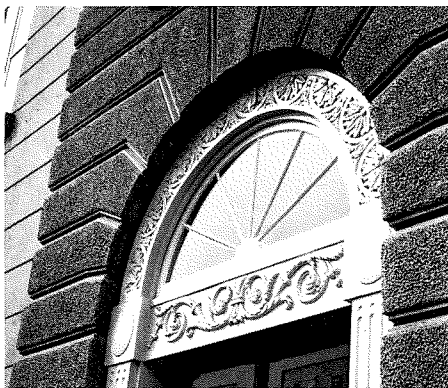
Bovenlicht van het kazernegebouw van na 1800 aan de Westsingel.

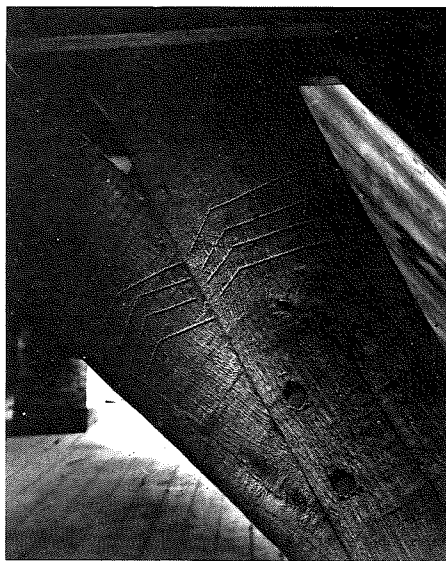
Telmerken.

De kaspanten bestonden elk oorspronkelijk uit twee op elkaar geplaatste eiken jukken, waaraan alleen de onderste opnieuw werden gebruikt met een nieuw grenen bovenspantje erop. Thans zijn balken en jukspanten weer op hun oorspronkelijke niveau teruggebracht en is de oude dakvorm hersteld. De jukspanten zijn met gezaagde en gehakte telmerken genummerd van 2 t/m 5. Gehakte telmerken kwamen omstreeks 1520 in zwang.

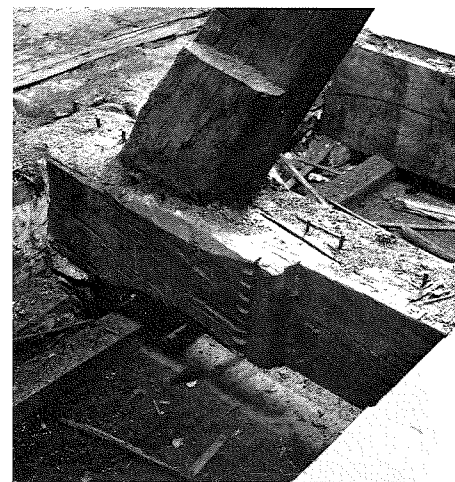
Gekantelde muurbalk met 'aangehakt' sleutelstuk, resultaat van de verbouwing na 1804.

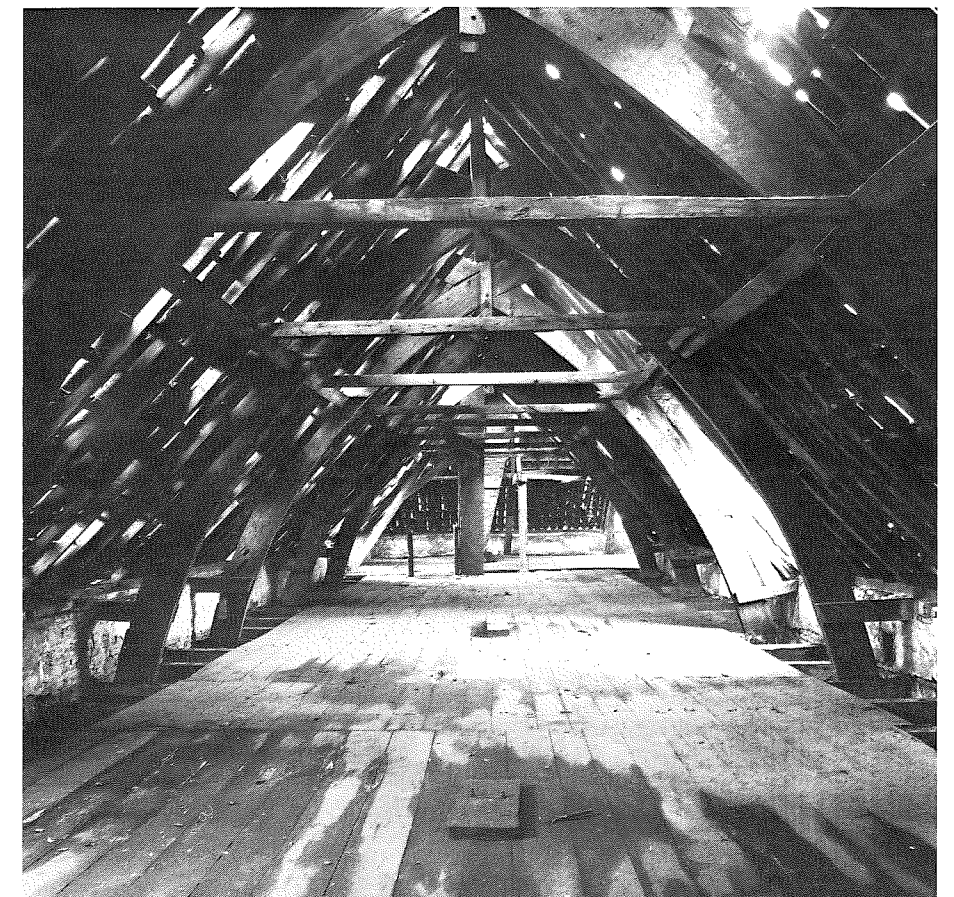
Zolder van de thans verdwenen vleugel. Op deze plek is thans de kloosterhof gereconstrueerd.

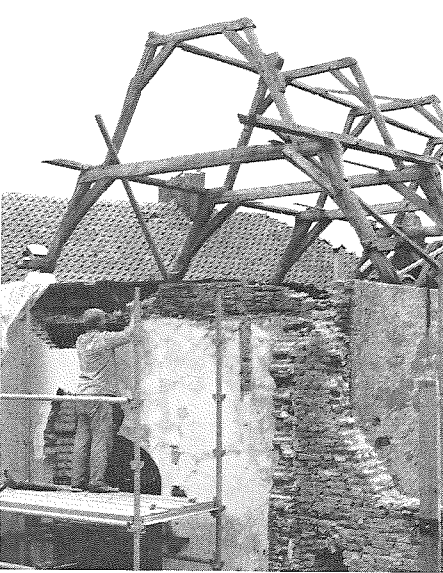
Van het zuidelijke gedeelte van vleugel E staan de dakspanten nog op hun oorspronkelijke plaats.

Dankzij de op de spanten aangebrachte, oorspronkelijke nummering, was het mogelijk ze nu weer op de oude plaats aan te brengen.

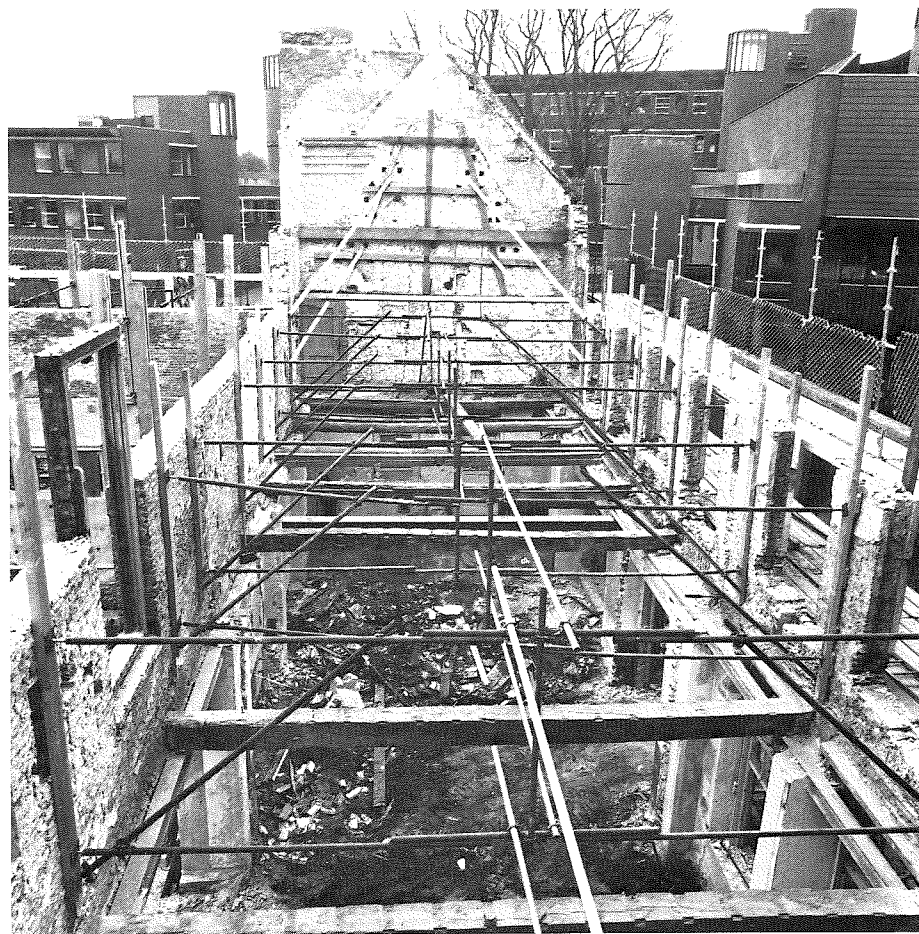
*Slechts de gevels bleven staan (vleugel D).*

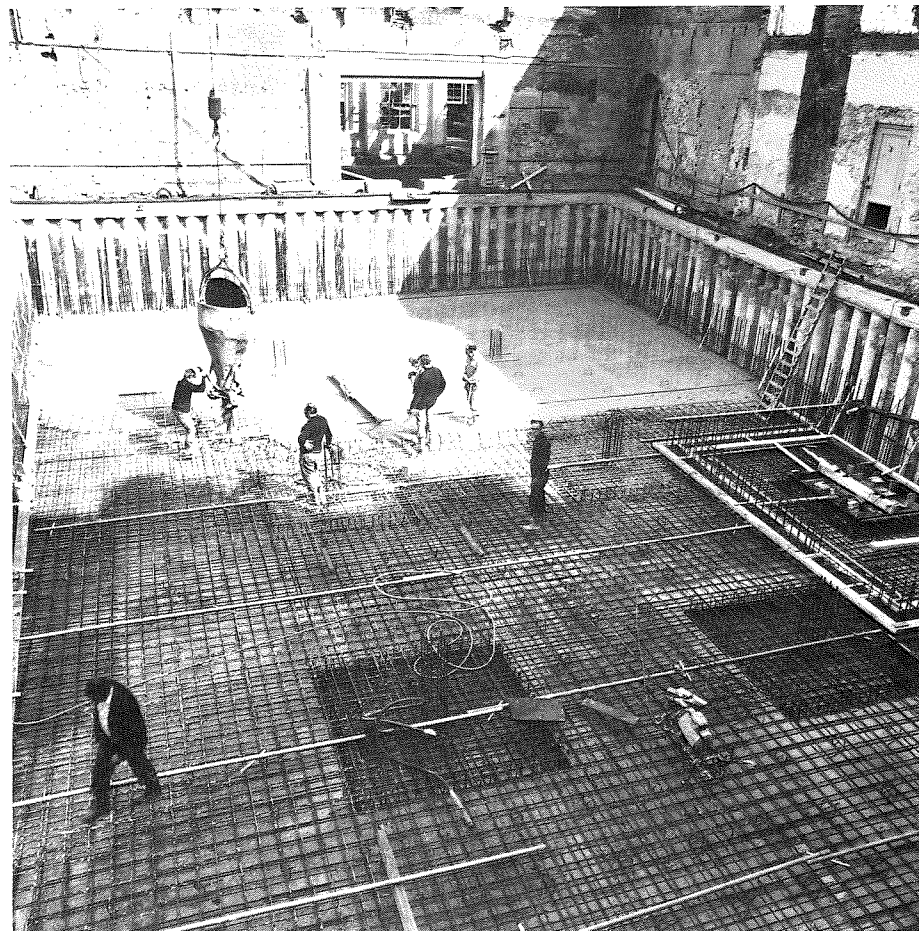
*Het storten van de betonnen vloer van de archiefkelder.*

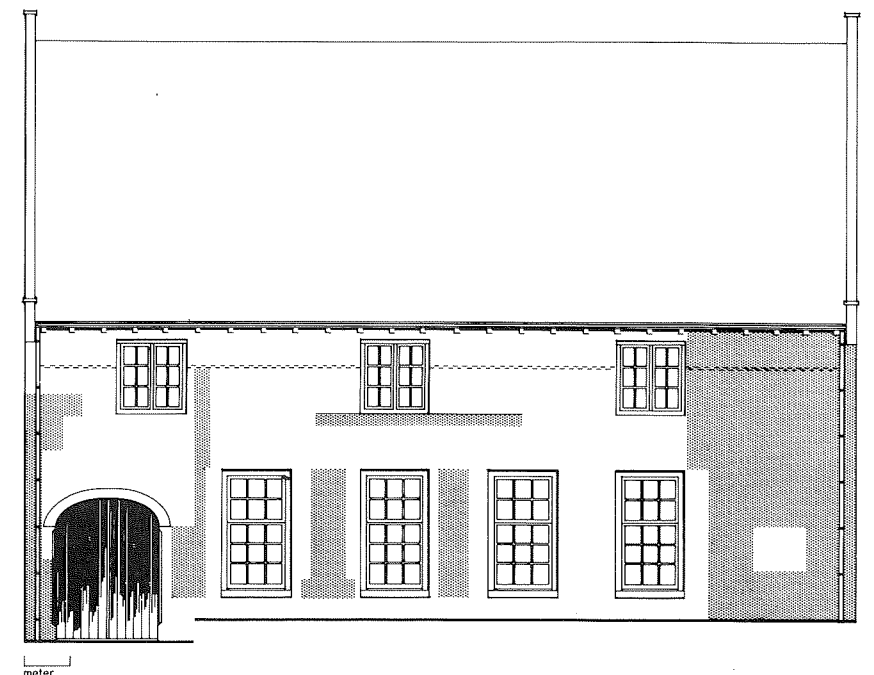
Gerestaureerde westgevel. De grijze stukken geven de plaatsen aan waar nog oorspronkelijk metselwerk bewaard is gebleven.

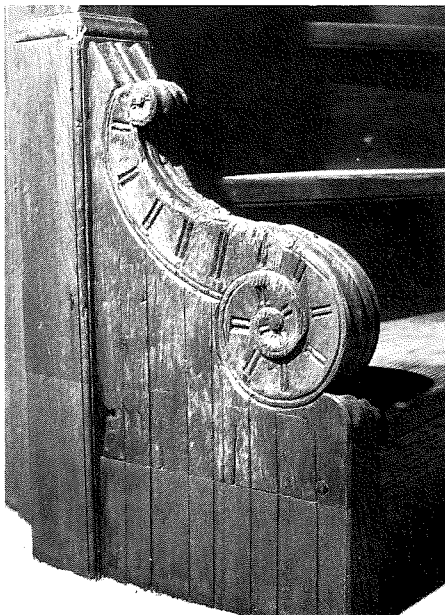
*‘Volut’ van de zestiende-eeuwse spiltrap.*

De aanvulling die verder doorklimt en ook de balustrade is nieuw, met gebruikmaking van de oude en doorstekende spil wel te verstaan. Toognagelgaten en nesten werden daarmee voor het eerst gebruikt. Profielen en historiserende details zijn daarbij bewust weggelaten.
