jaaroverzicht

Monumentenzorg

2010

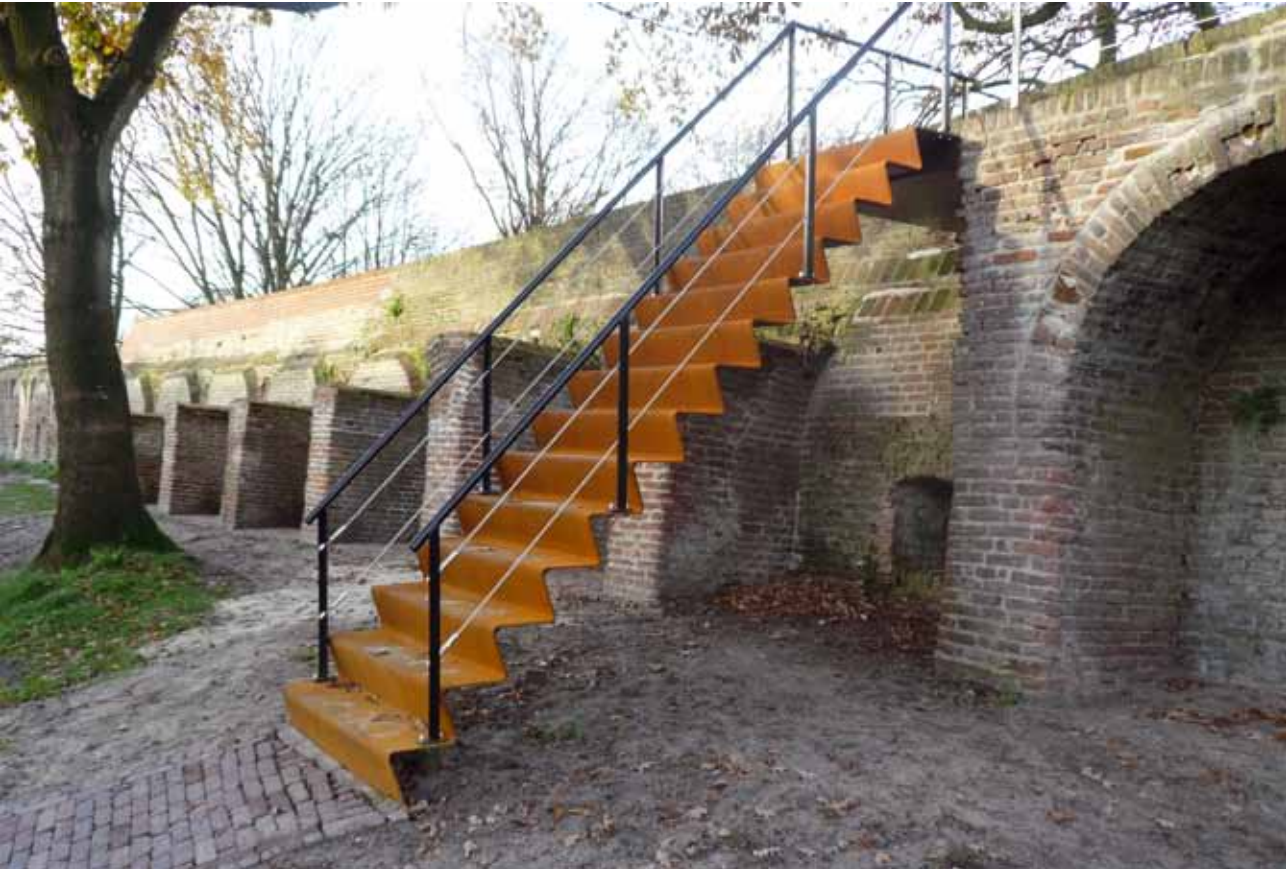
Weergang met nieuwe trap, stadsmuur Sint Annastraat.

Zoals in de voorgaande jaargang is gemeld had het herstel van de stadsmuren langs de Sint Annastraat met name betrekking op de constructieve aspecten. De start van het werk lag in 2009 maar liep forse vertraging op door de lange winter van 2009-2010. Dankzij de metselaars van aannemer Heijmans kon het werk voor de volgende winter inviel worden opgeleverd. De restauratie bestond name uit het herstel van schade ontstaan door gronddruk vanuit de aarden wal, waardoor

delen van de muur waren scheefgezakt. Ook moest veel schade worden hersteld aan bakstenen die door vocht en vorst en de inmiddels verdwenen schadelijke beplanting waren verpulverd. Inmiddels heeft het unieke witte muurleeuwenbekje een plek gevonden op delen van de muur. Voor het herstel zijn de uitkomende bakstenen zoveel mogelijk hergebruikt en werden circa 35.000 stenen toegevoegd, gevormd en gebakken op dezelfde wijze als in de middeleeuwen. Dankzij een gehonoreerde subsidieaanvraag werd 70% van de kosten, in totaal zeven ton, door het rijk bijgedragen.

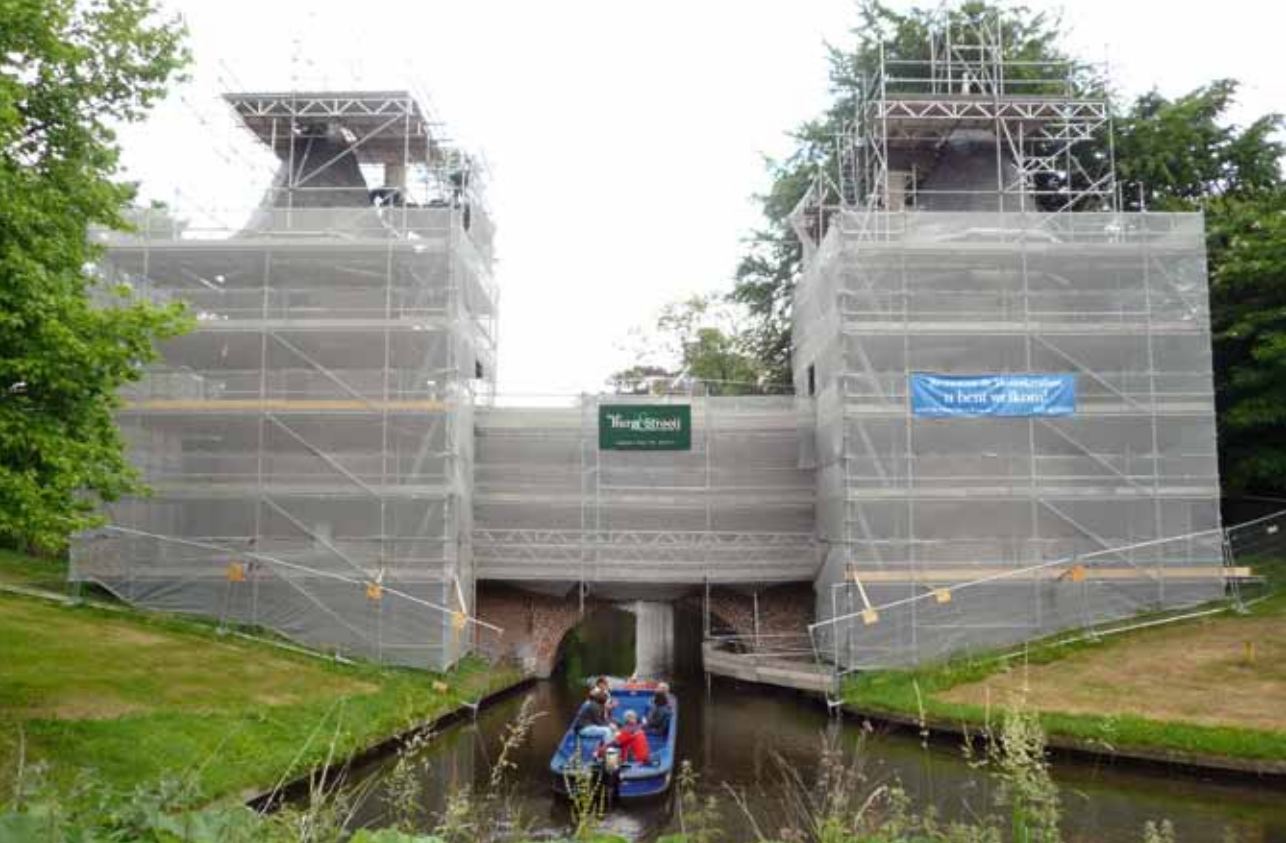
Monnikendam 'Christo'.

De restauratiewerkzaamheden werden na aanbesteding gegund aan de in Amersfoort gevestigde restauratieaannemer Van de Burgt & Strooij. Voor de uitvoering van de restauratie was het noodzakelijk dat rondom de torens een steiger verscheen, dat ter bescherming tegen weer en wind werd voorzien van steigerdoeken, waardoor het gebouw in deze periode op een kunstwerk van de beeldend kunstenaar Christo leek. Achter deze

schermen werd hard gewerkt om onder andere een deel van het voegwerk te vervangen en de leibedekkingen te herstellen. Gelijkzeitig werd het aangetaste kaphout hersteld. De windvanen werden hersteld en verguld en draaien nu weer met alle winden mee. Zoals inmiddels een gebruik op Open Monumentendag, werd ook hier een nieuwe bronzen informatieplaquette onthuld door wethouder Mirjam Barendrecht.

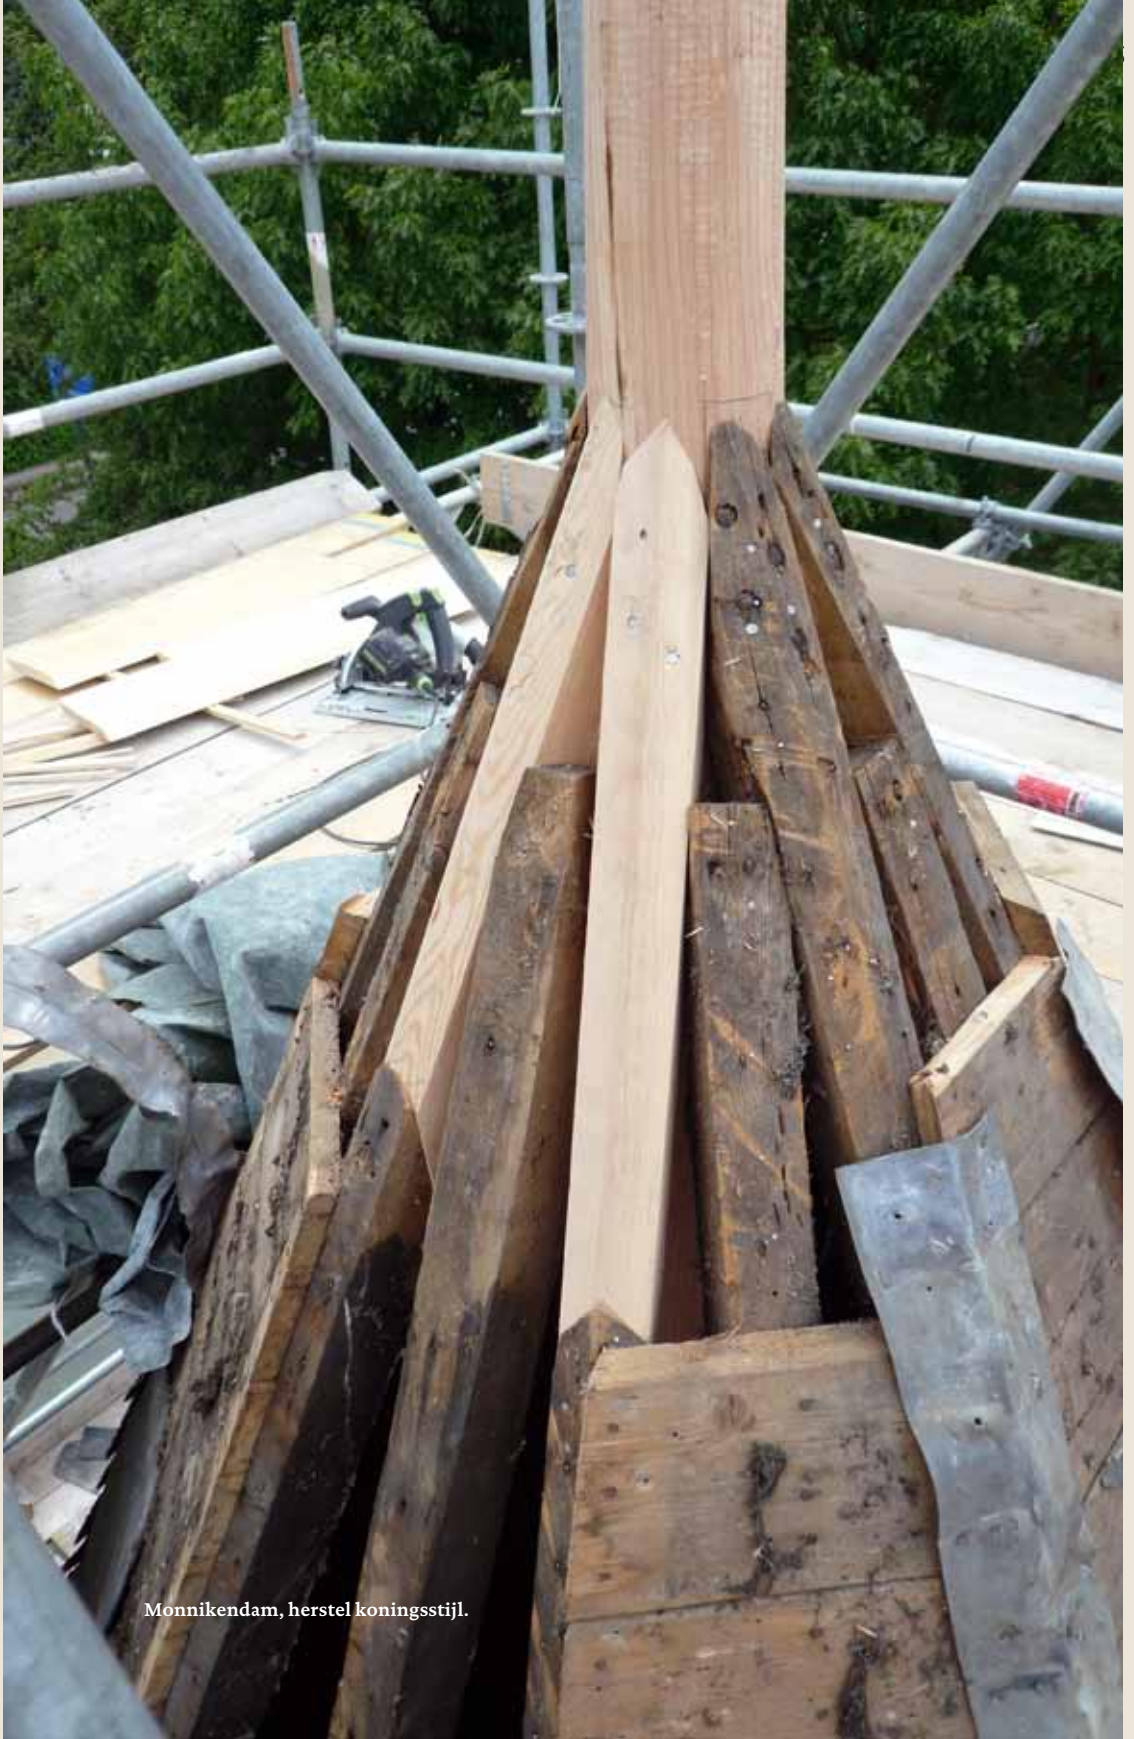
Monnikendam, herstel koningsstijl.

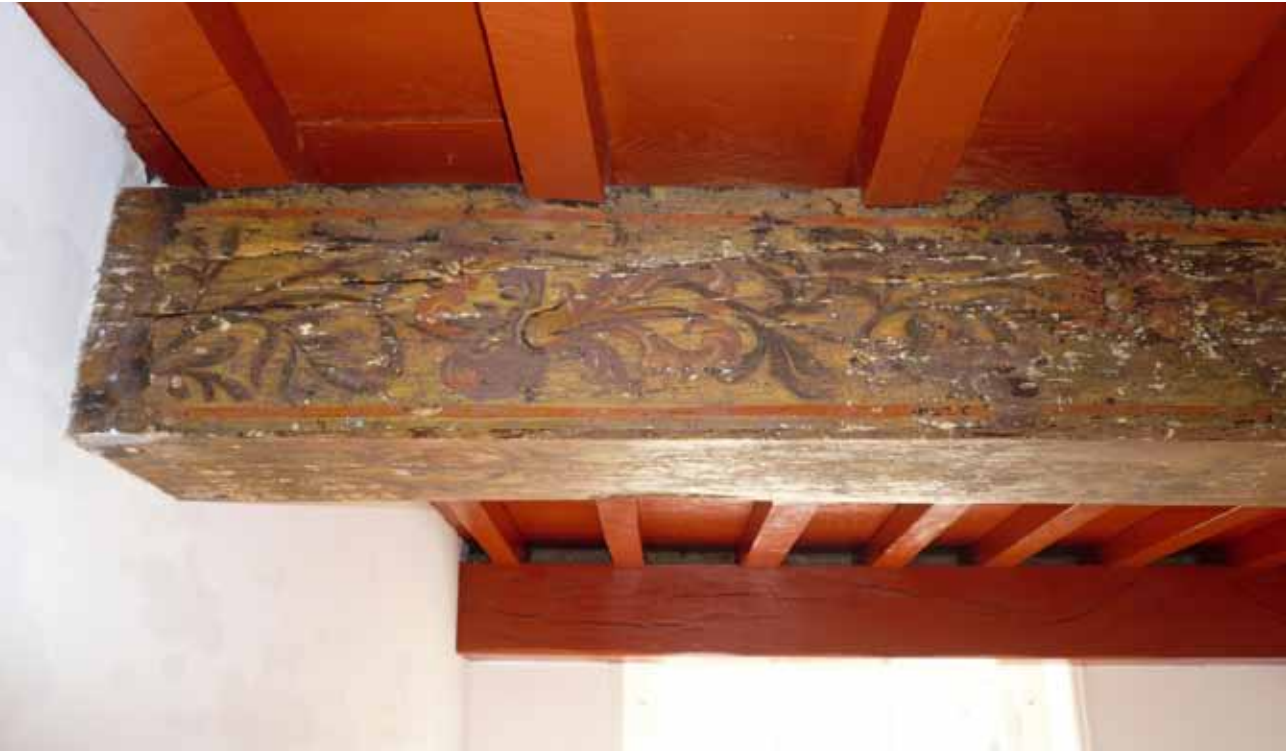
Havik 37, balk met rankenschildering.

De restauratie van het bijzondere pand Havik 37, waarover al eerder werd gepubliceerd, kon in 2010 worden afgerond. Eigenaar Stadsherstel vond

huurders voor de appartementen op de bovenverdieping. Op de benedenverdieping is een galerie geopend. Een deel van het middeleeuwse woonhuis en de 18^e-eeuwse stijkkamer in het achterhuis blijven daarmee ook voor het publiek zichtbaar.

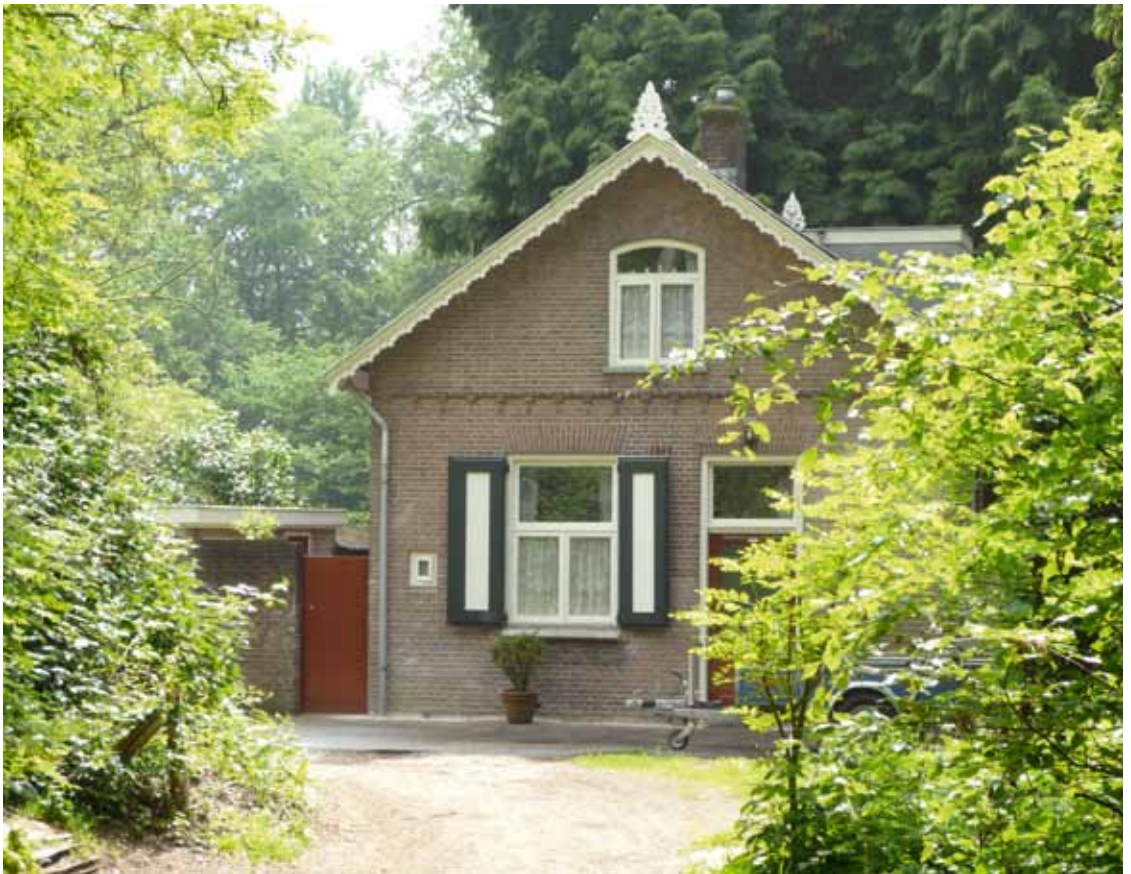
Woonhuis Park Randenbroek.

Bij het plegen van het noodzakelijk onderhoud aan het woonhuis in park Randenbroek, Heiligenbergerweg 121, is de gelegenheid aangegrepen om het huisje in oude luister te herstellen. Door de tijd heen waren enkele karakteristieke elementen verdwenen, zoals de vensterluiken. Een geluk was

dat de bewoonster, mevrouw Van de Hoek, al enige jaren de restanten van het topgevel ornament had bewaard nadat het er eens afgewaaid was. Na enig puzzelwerk bleek het mogelijk om de ornamenten na te maken en terug te brengen. Door een gespecialiseerd voegbedrijf zijn de scheuren in het metselwerk hersteld en is het snijvoegwerk gerestaureerd.

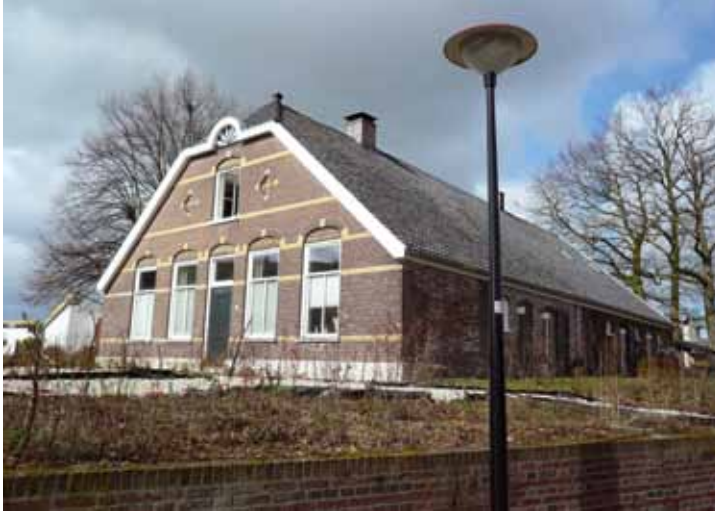
Boerderij Sneul na restauratie.

Het exterieur van de boerderij is teruggebracht is zijn oorspronkelijke vorm. Door de tijd heen waren hier elementen verdwenen zoals de karakteristieke halfronde bekroning in de daklijst boven de voorgevel. De kozijnen en ramen zijn vernieuwd en konden in dit geval worden voorzien van monumenten isolatieglas. Dat wil zeggen dat het beeld van de ramen gelijk blijft doordat het glas in de bestaande raamhoutmaten in te passen is. Het niet oorspronkelijke glas-in-lood in de bovenlichten is vervangen door blank glas. Achter de hardboardplaten op de voordeur bleek de oude klassiek vorm gegeven voordeur te schuilen op basis waarvan een nieuwe deur gereconstrueerd kon worden.

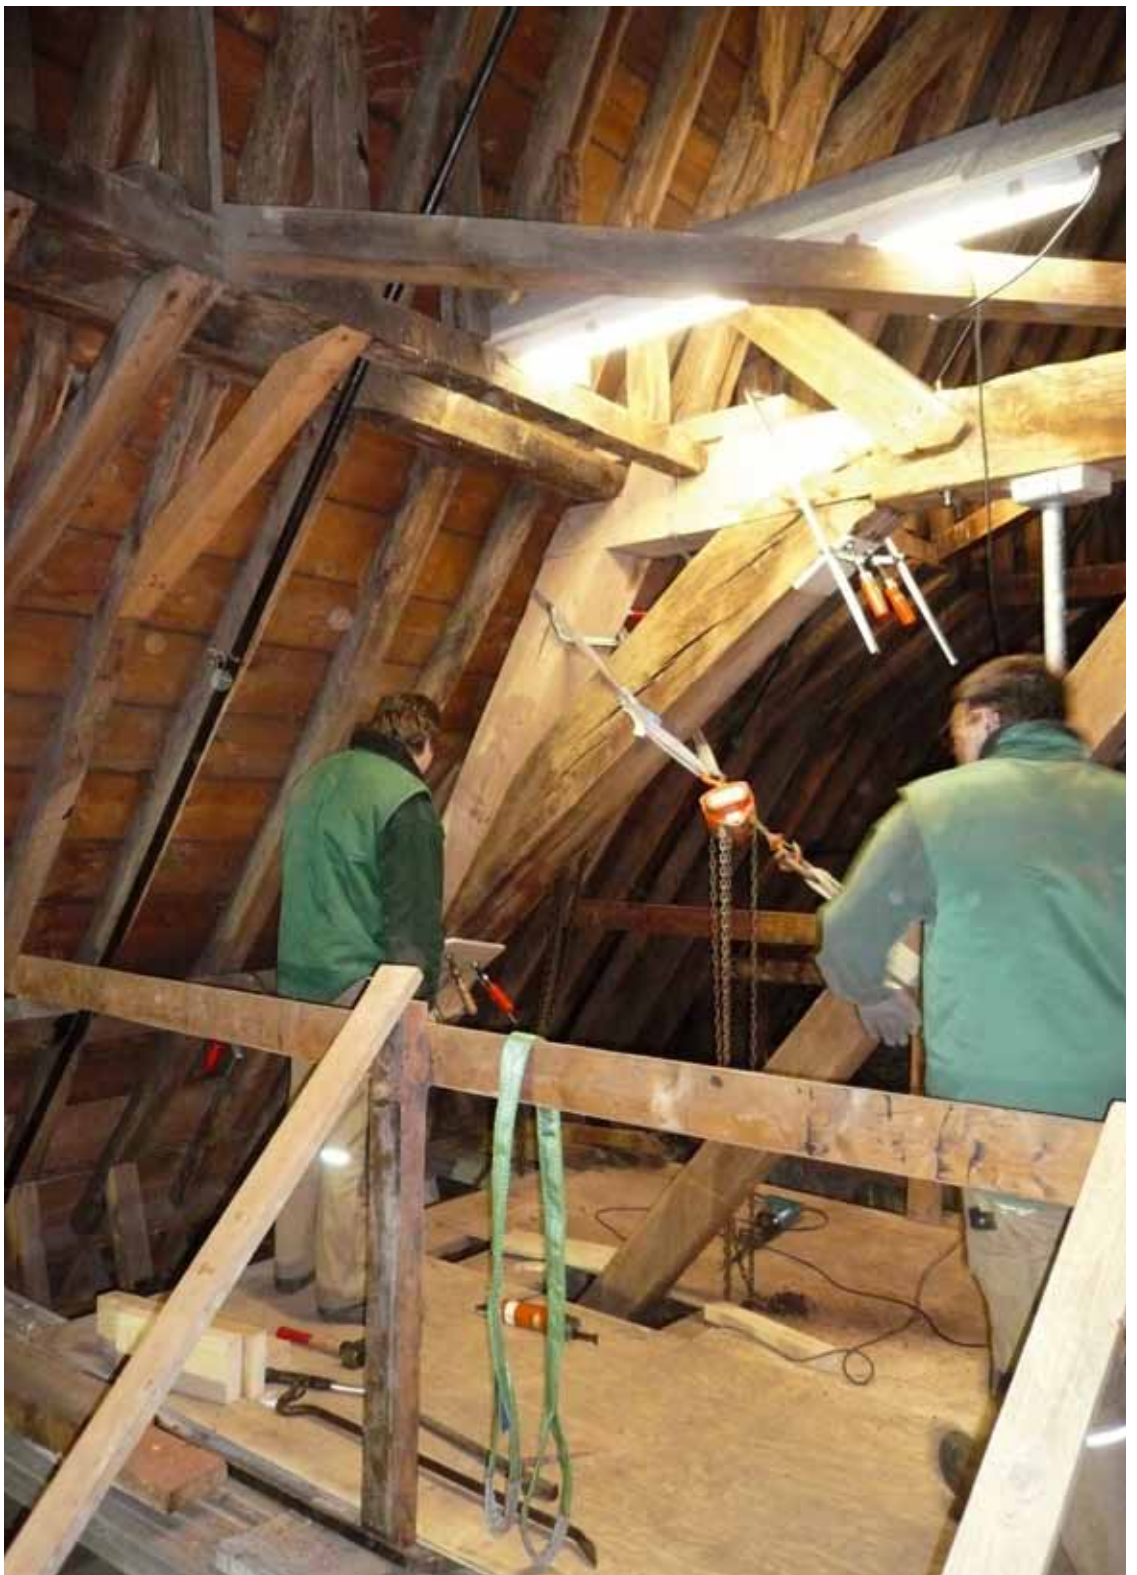
Restauratie van de kapconstructie Sint Joriskerk.

structie, aangetast door de bonte knaagkever, is op ambachtelijke wijze hersteld. Eind 2010 kon de restauratie van de grote monumentale kappen worden afgerond. De aangetaste onderdelen en houtverbindingen zijn vervangen in Duits eikenhout.

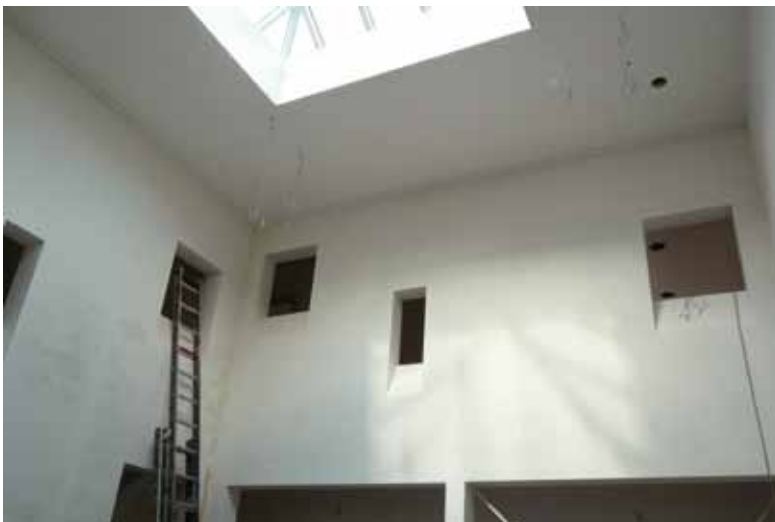
Moderne invulling van de ontvangstruimte; pastorie van de Sint Martinuskerk.

was er behoefte aan meer ruimte. Dit werd gevonden in de voormalige binnenplaats. Het neogotische gebouw heeft een carré-vormige plattegrond waardoor de pastorie oorspronkelijk een binnenplaats heeft gekend. Deze binnenplaats was echter door de tijd heen dichtgebouwd met ondermeer een keuken. De binnenplaats bleek in het

ontwerp van het architectenbureau van Renselaar zeer geschikt als ontvangstruimte waaromheen de verblijfsruimten in de oude pastorie kon worden gecreëerd. Gekozen is voor een eigentijdse invulling die weliswaar contrasteert met het monument maar bijdraagt aan de totale kwaliteit van de pastorie.

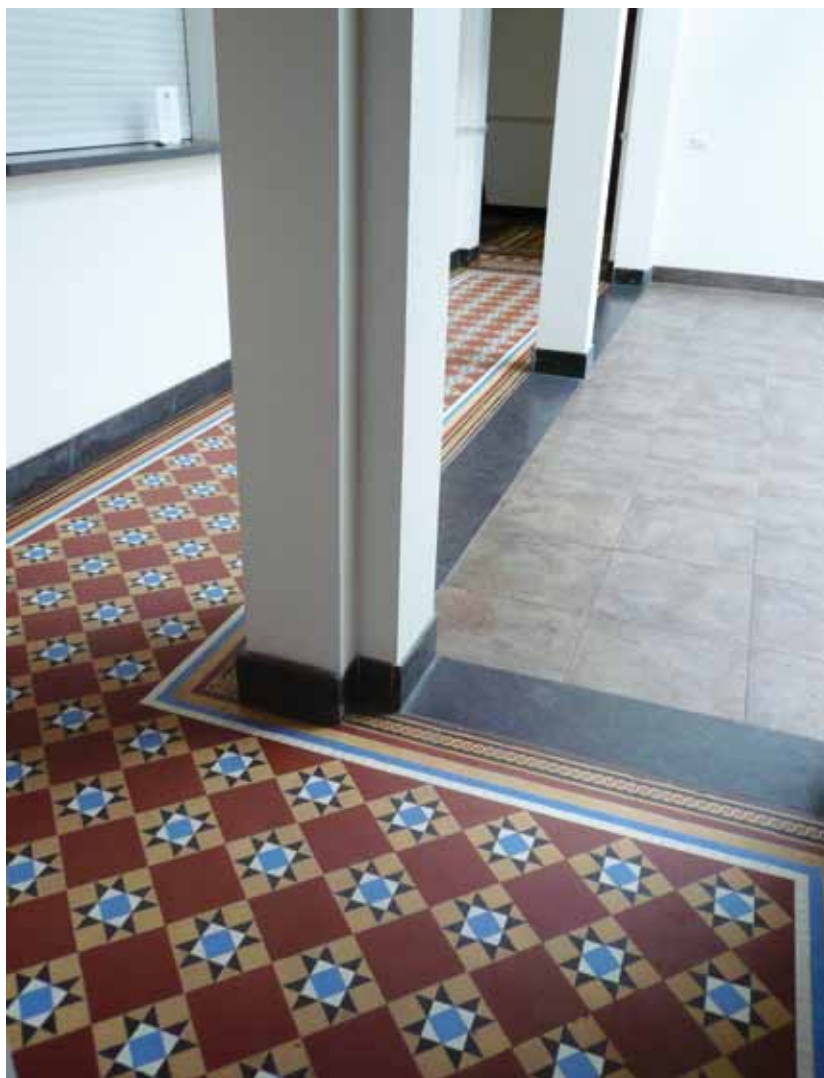
Tegelvloer Sint Martinuskerk.

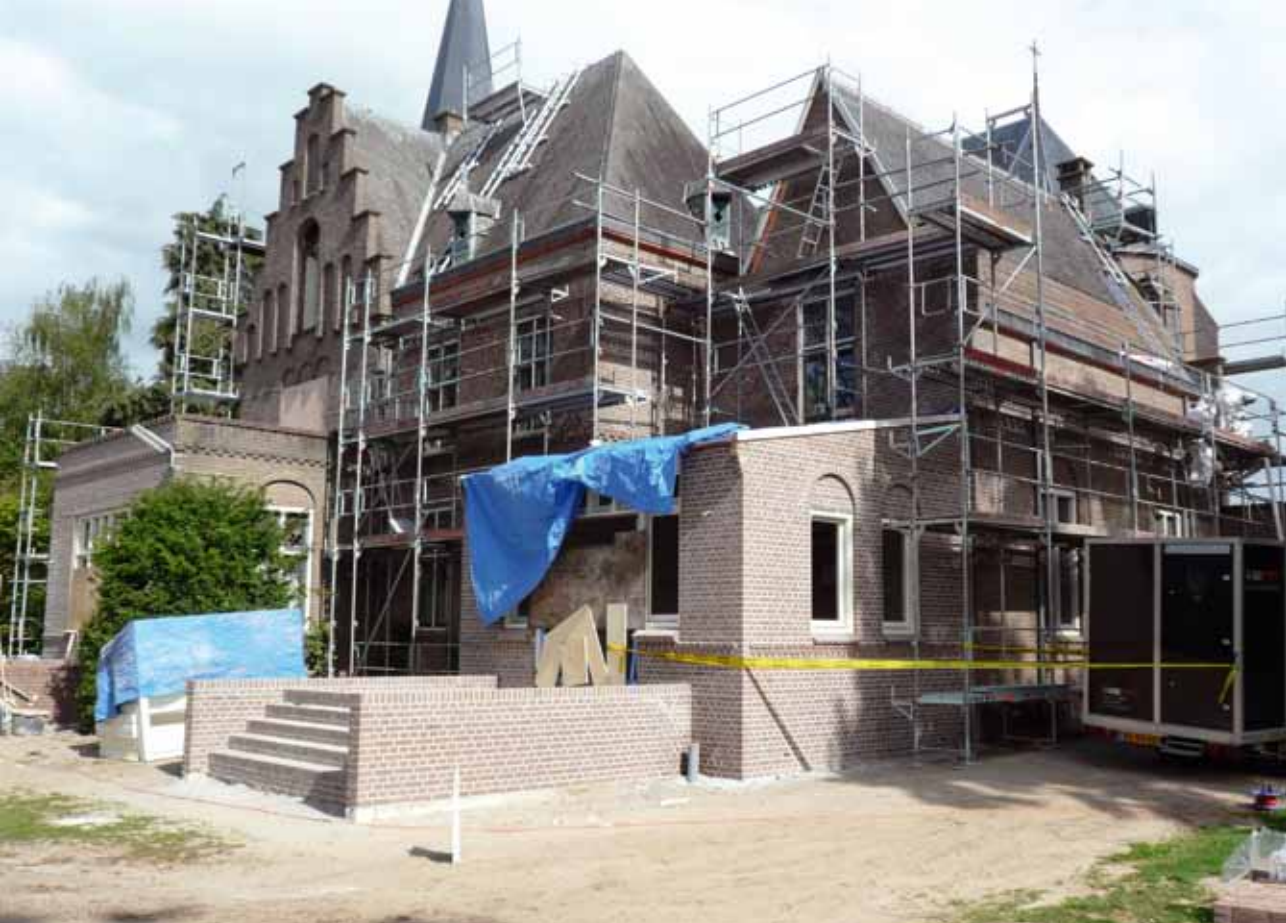
Renovatie en verbouwing Sint Martinuskerk.

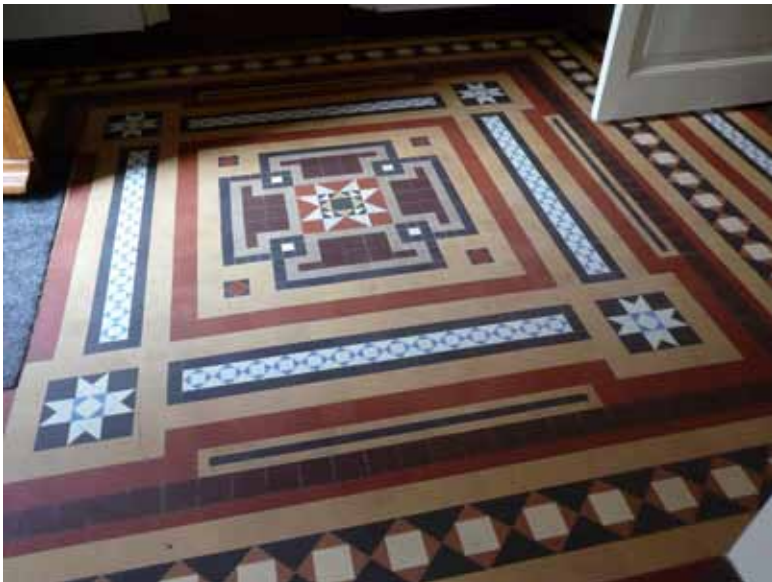
Tegelvloer Sint Martinuskerk.

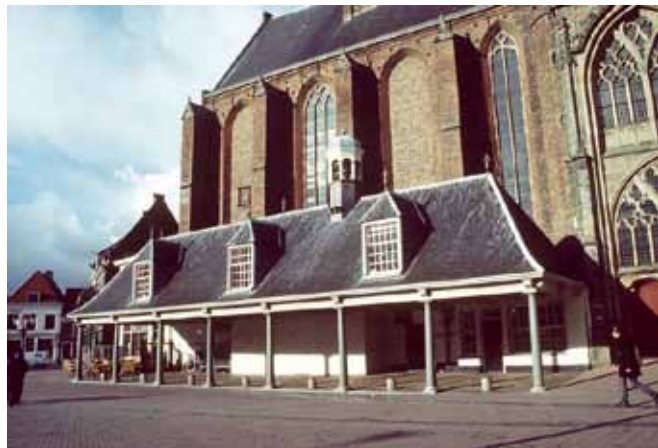
Boterbeurs, Hof.

Door de Amersfoortse gemeenteraad was al langer de wens geuit om meer openbare toiletten in de binnenstad te realiseren. In 2010 kon onder de Boterbeurs op de Hof een mindervalidentoilet worden ingepast. Qua vormgeving werd aangesloten bij de traditionele houten onderbouw die al onder de overkapping van de monumentale Boterbeurs aanwezig was.
