# Jaaroverzicht Monumentenzorg

2011

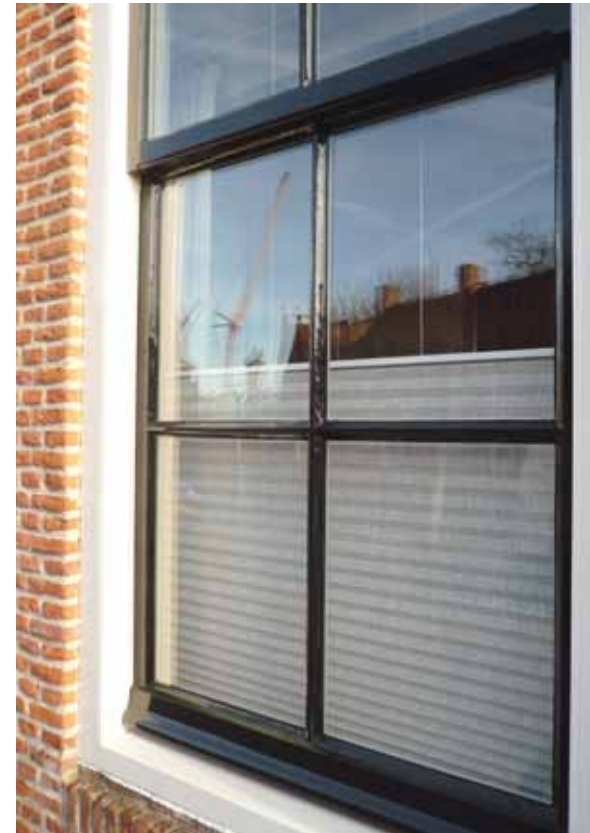
Pilot project 'Duurzaam Erfgoed', Grote Spui 17, inpassing dunne isolerende beglazing.

in de binnenstad. Voor deze panden werd een advies opgesteld waarin zowel energiebesparingsmaatregelen als historische aspecten zorgvuldig werden afgewogen. Bij het monument Grote Spui 17 is een deel van de voorgestelde maatregelen inmiddels uitgevoerd.

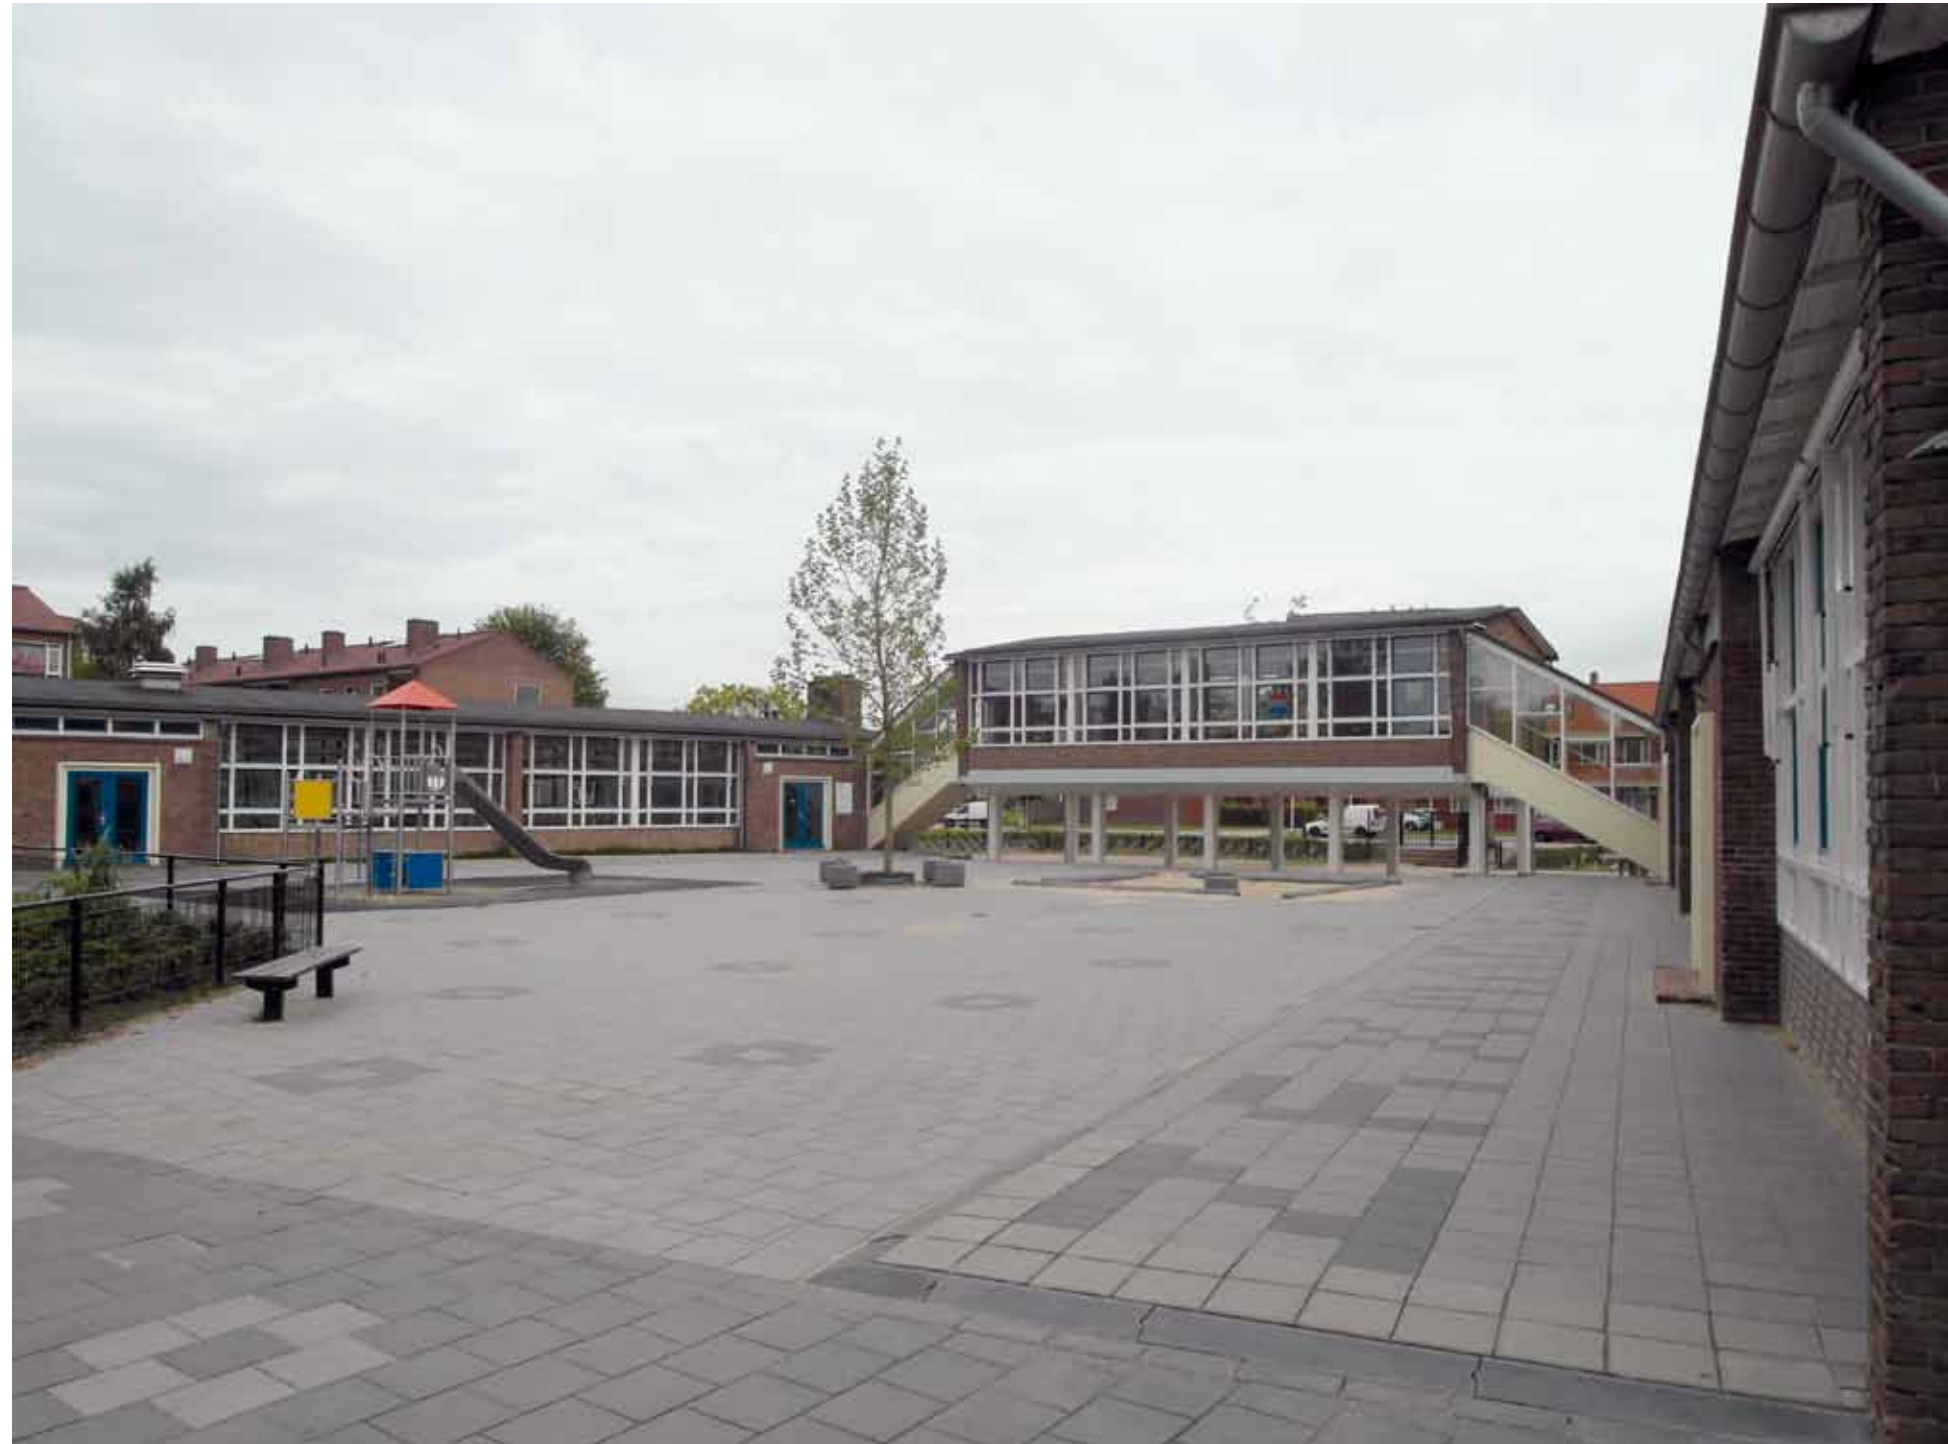
Dit gebouw werd in 1952 door stadsarchitect David Zuiderhoek ontworpen met de typerende kenmerken: licht, lucht en ruimte. Het centrale deel plaatste hij op kolommen, zodat de school in zijn omgeving ruimte en doorzicht uitstraalde. De

klaslokalen rangschikte hij in lagere vleugels ter weerszijden van een portiek, zodat er geen gangen nodig waren. Op deze wijze kregen de lokalen van twee kanten licht. Al geruime tijd zocht men naar uitbreidingsmogelijkheden van dit gebouwtje, waarbij gedacht werd de open ruimte tussen de vleugels te bebouwen. Door bemiddeling van prof. ir. Jo Coenen werd een oplossing gevonden. De nieuwbouw, ontworpen door Frencken|Scholl Architecten uit Maastricht, werd meer terzijde gesitueerd. Na een grondige restauratie, waarbij de oorspronkelijke ruimtelijke kwaliteiten zijn hersteld, vormt de school een pareltje binnen de nieuwe 'huiskamer' van de Kruiskamp.

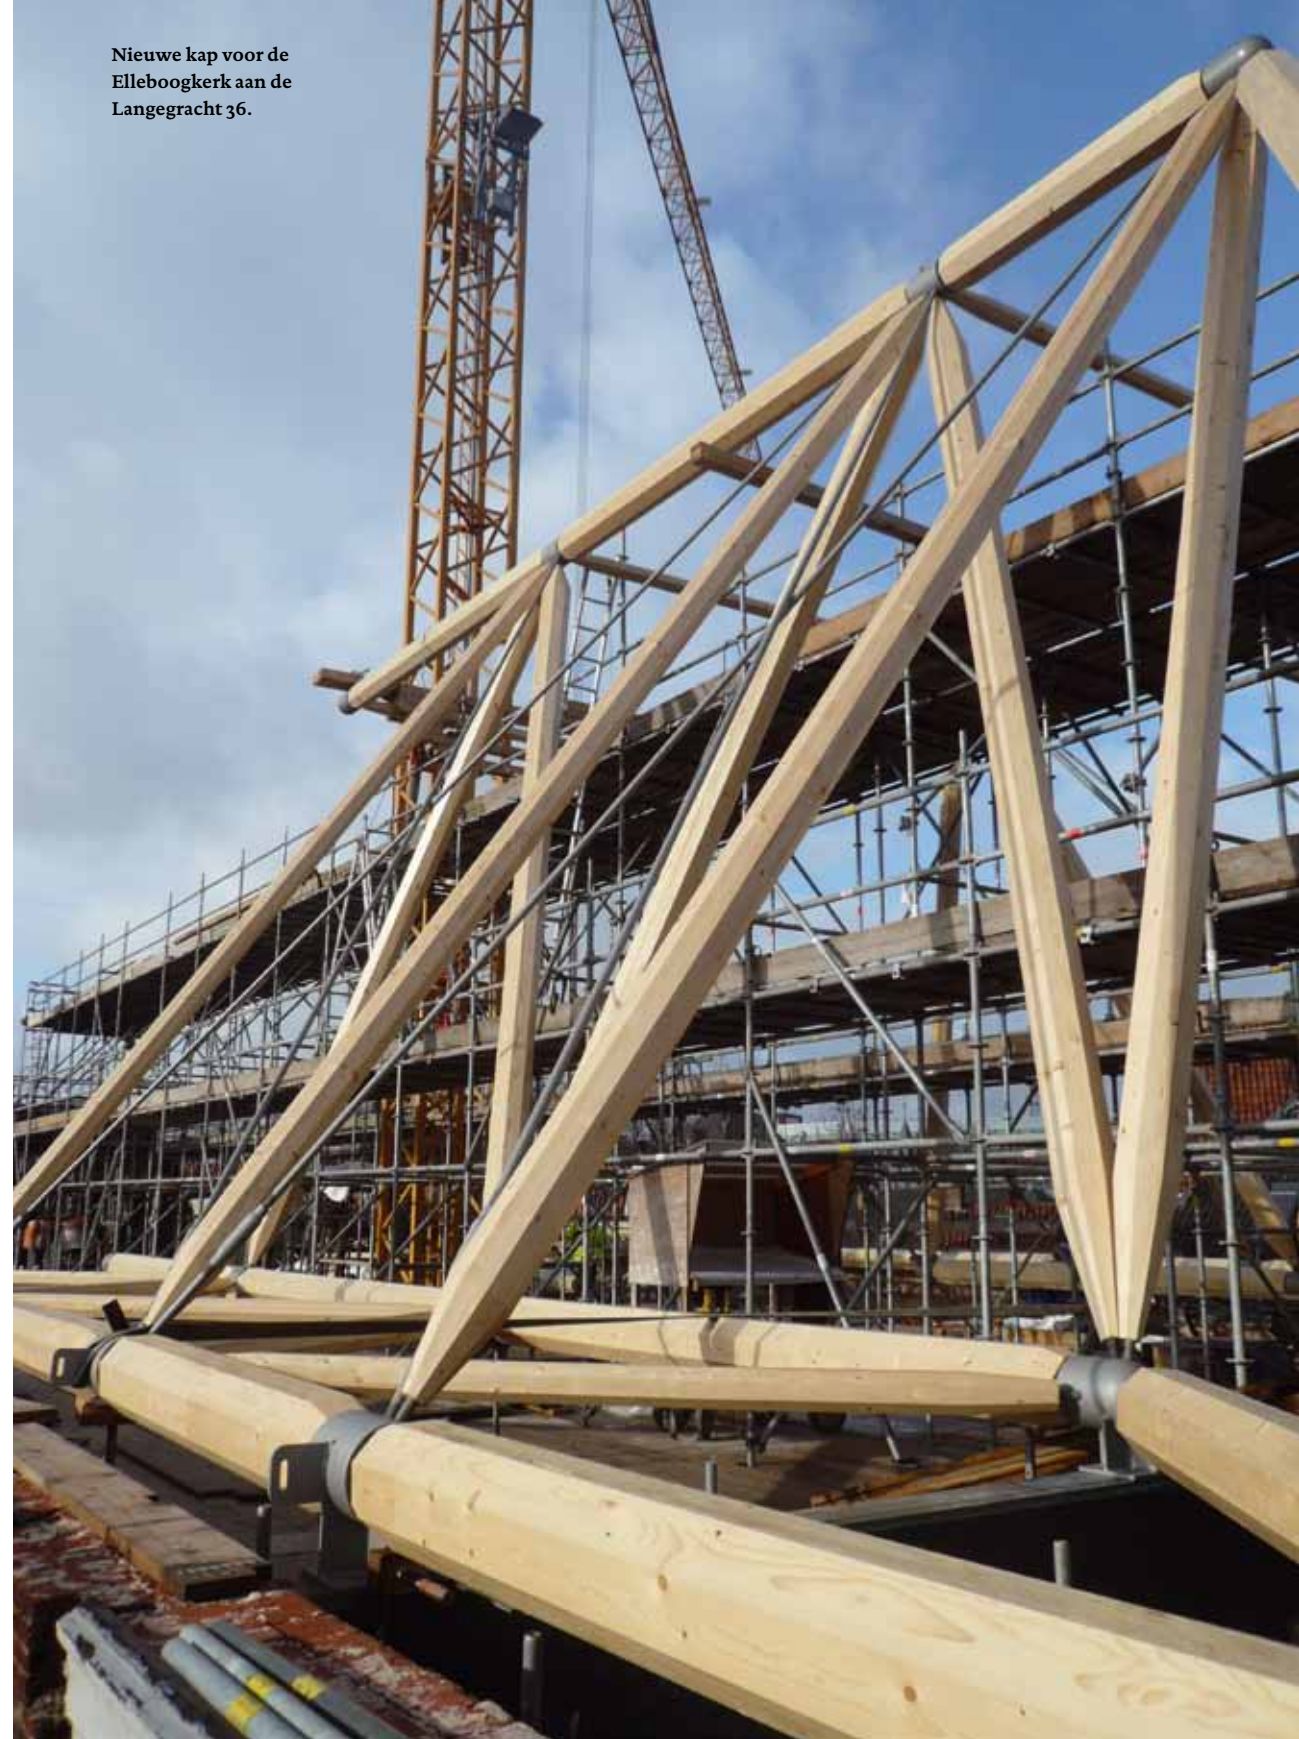
Nieuwe kap voor de Elleboogkerk aan de Langegracht 36.

Bijna vier jaar nadat de Elleboogkerk in vlammen opging kon in 2011 met herstel van het historische kerkgebouw worden gestart. Hoewel er nog geen nieuwe bestemming voor het gebouw is gevonden, besloot het gemeentebestuur om vooruitlopend daarop te starten met het cascoherstel om zo een einde te maken aan het voortschrijdende verval. Vloeren en gevels werden hersteld, waarna kon worden gestart met het meest tot de verbeelding sprekende onderdeel van het project: de nieuwe dakconstructie. Op de historische buitenmuren en enkele nieuwe kolommen werd een nieuwe ruimtelijke dakstructuur gemonteerd. Wanneer in 2012 het cascoherstel kan worden afgerond is hopelijk ook een nieuwe bestemming binnen handbereik.

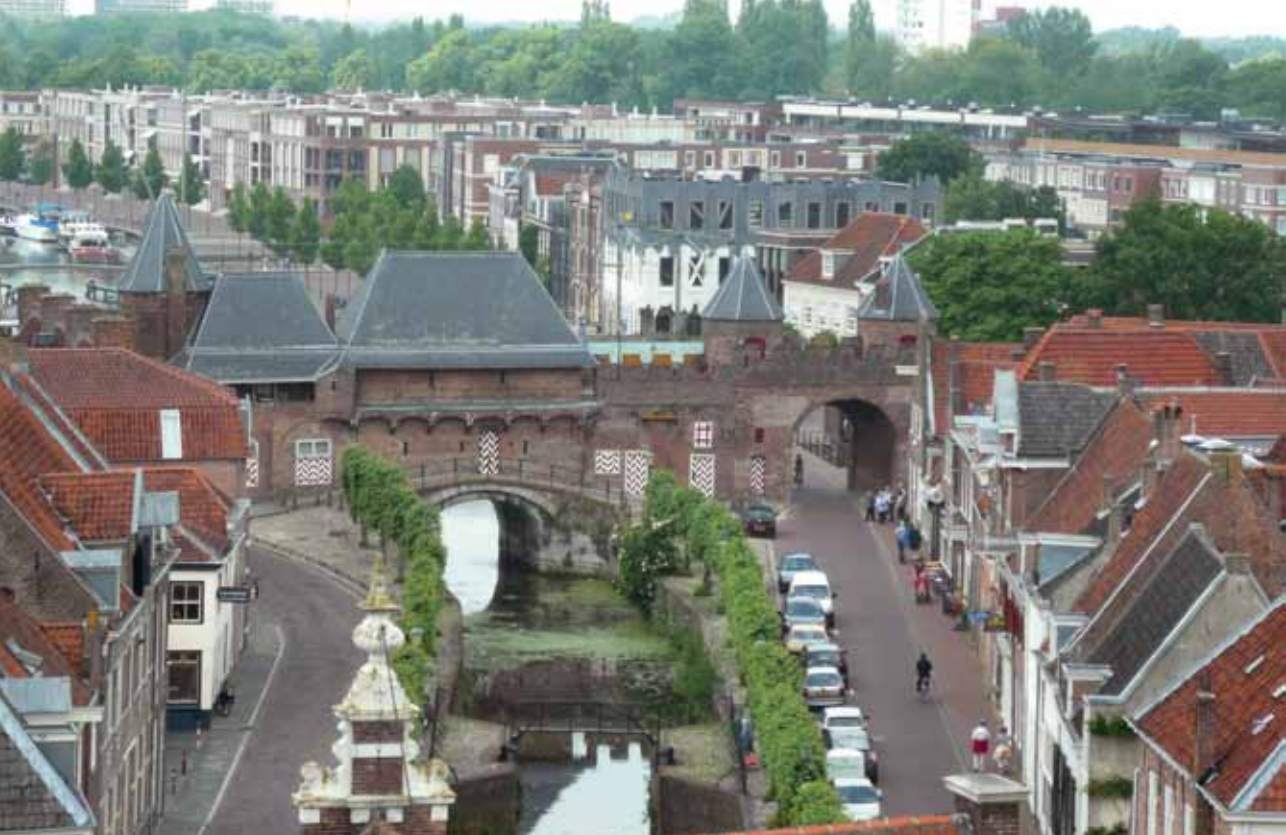
Koppelpoort vanuit de stad gezien.

Zaken die toen nog van voldoende kwaliteit werden geacht, bleken nu echter zo achteruit te zijn gegaan dat herstel noodzakelijk was. De problemen waren vergelijkbaar met de stadsmuur Achter de Kamp (zie onder), namelijk lekkage via het voegwerk van de weergang, waardoor de onderliggende ruimten met ernstige wateroverlast te maken hadden. Ook bleek de eikenhouten constructie door de Bonte Knaagkever te zijn aangetast. Redenen genoeg om tot een restauratie over te gaan. Al het pleisterwerk is verwijderd, en in plaats van opnieuw te pleisteren is overgegaan op het zogenoemde kaleien. Een oude techniek waarmee met een grove kwast kalk rechtstreeks op de verf werd aangebracht. Alleen in de voormalige poortwoning, waar zich een atelier bevindt, zijn de gewelven opnieuw bepleisterd, dit vanwege de stijlkenmerken van de aanwezige betimmeringen.

Na uitnemen van de weergangvloer kwam hieronder de oorspronkelijke vloer, vermoedelijk uit te tijd van de restauratie in 1886, te voorschijn. Dit onderdeel kon behouden blijven door op deze oude vloer een bitumineuze waterdichte laag aan te brengen. Hierop werd een kunststoffen drainagemat gelegd met daarop een nieuwe klinkervloer. Door het toepassen van bitumen is de waterdichtheid gegarandeerd en door toepassing van de drainagemat kan nog eventueel doorsijpe-

lend vocht gecontroleerd worden afgevoerd. Op deze manier wordt vorstschade door opvriezen voorkomen.

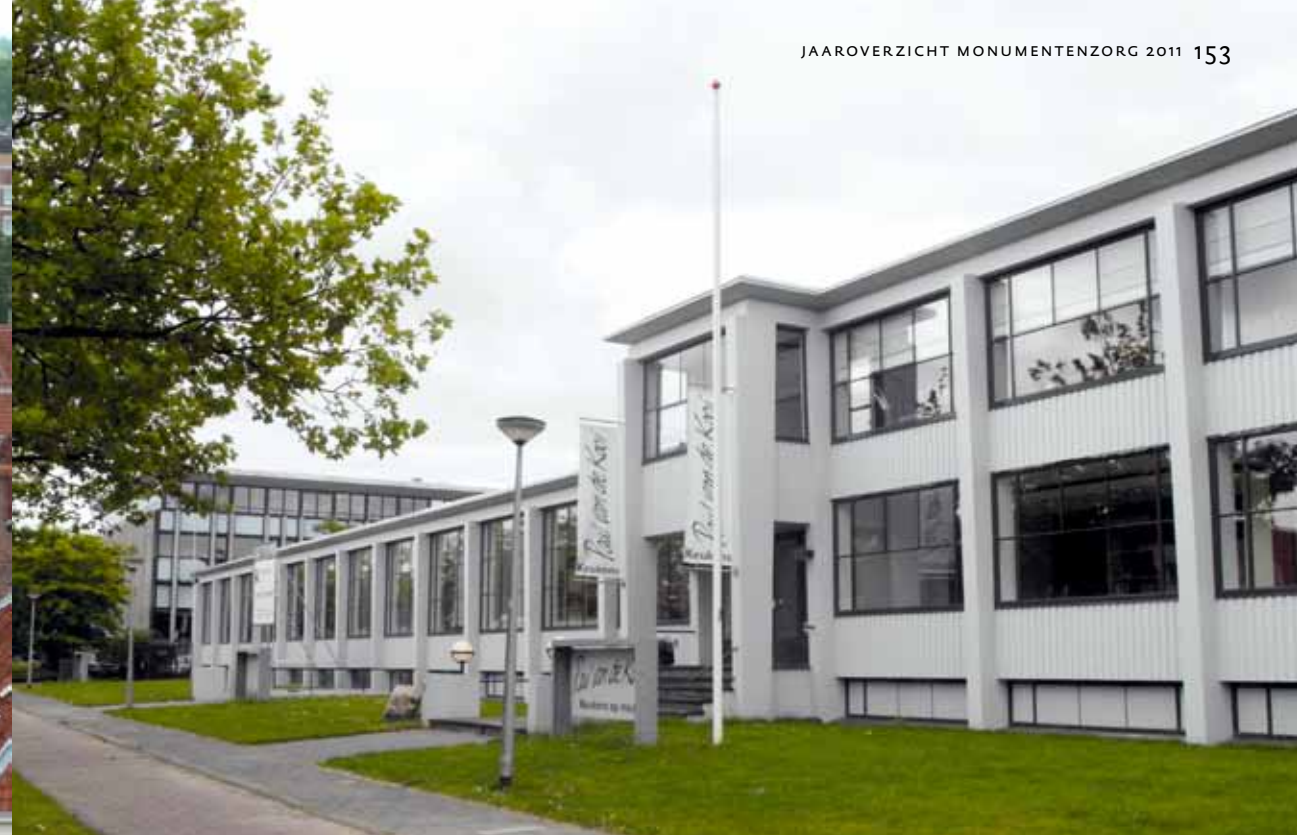
Kantoorgebouw Norit aan de Nijverheidsweg-Noord 74, na restauratie.

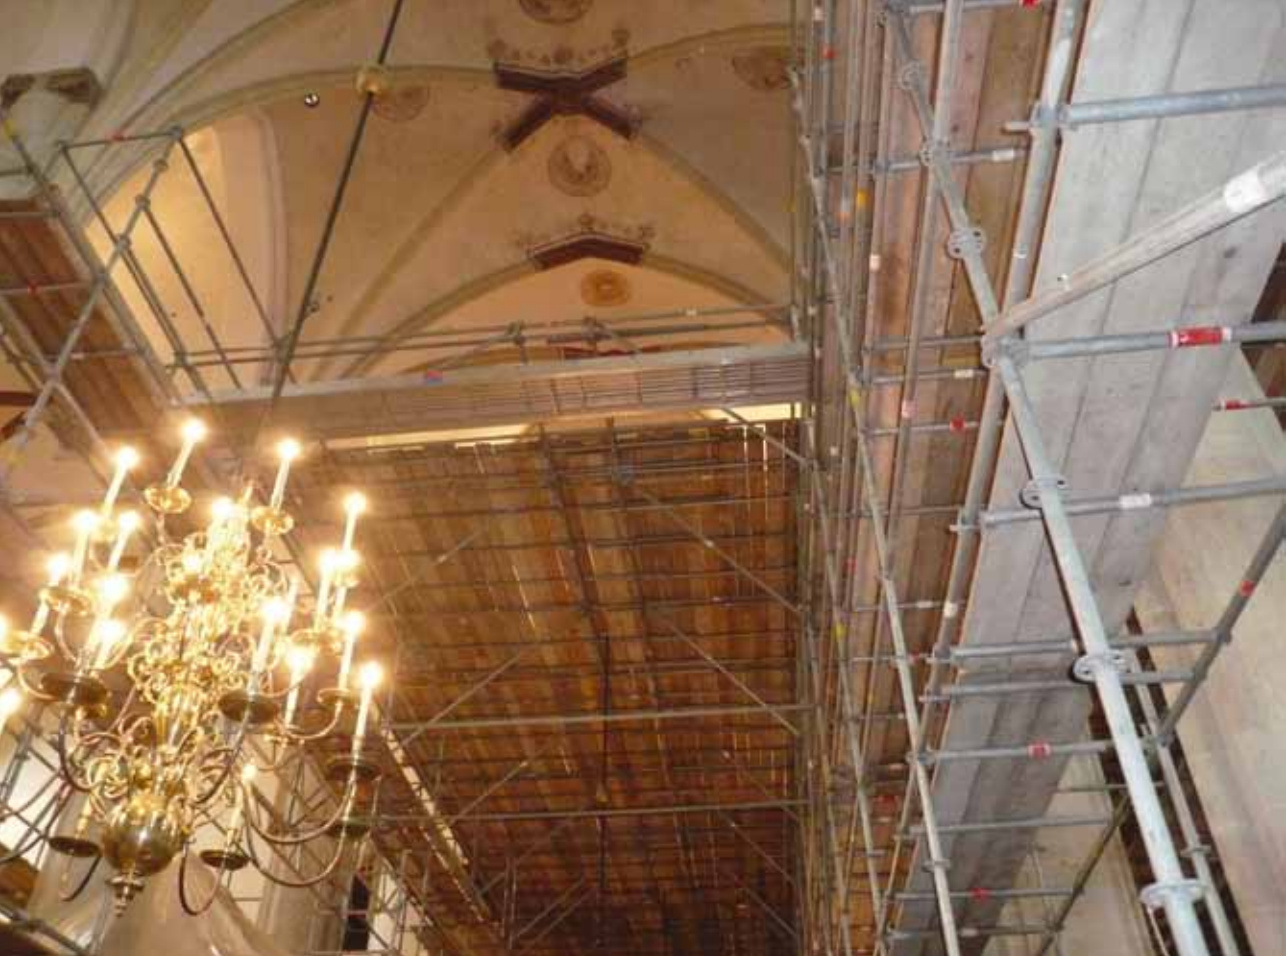
Restauratie van de Sint Joriskerk, Hof 1.

Op 8 december 2011 kon de gerestaureerde Sint Joriskerk door burgemeester Bolsius feestelijk worden heropend. Nadat in 2010 al de middeleeuwse kappen waren hersteld, kwamen in 2011 het zuidportaal en het interieur aan bod. De entreepartij aan de Hofzijde werd opnieuw bekroond met de gerestaureerde pinakels en op

diverse plekken werden natuursteenonderdelen hersteld. Ook de leibedekking van het zuidportaal is vernieuwd. Het interieur ging geheel in de steigers om de gewelven te herstellen en het schilderwerk aan te pakken. Restaurateurs herstelden enkele historische muurschilderingen in de kerk.

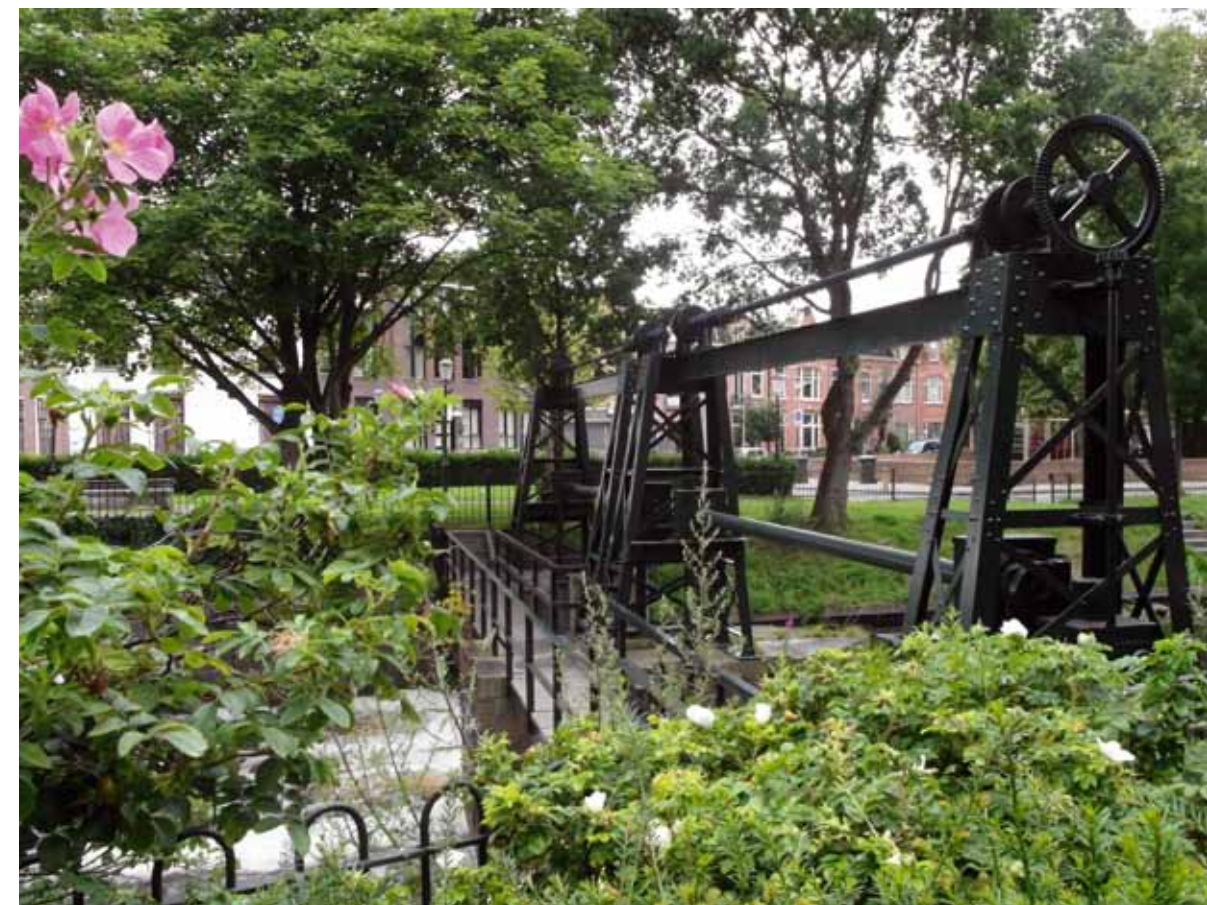
**Nieuw raderwerk voor de Stoneyschuif in de Beek bij de Koppelpoort.**

(1837-1897). Stoney bedacht een oplossing, waarmee de schuiven, ondanks de grote waterdruk, gemakkelijk op en neer gelaten konden worden. Hij monteerde gietstalen rollen, door strippen bijeengehouden, tussen schuif en sponningwand. De schuif wordt aan kabels met behulp van een raderwerk opgetrokken en neer gelaten. Hoewel op de ontwerp-tekening het woord sluis staat vermeld, waaruit men kan afleiden dat hiermee het water gespuid kan worden, wordt ook wel het woord stuw gebruikt, waarmee meer het accent op het afsluiten van de waterloop wordt gelegd. Een goed alternatief is de benaming Stoneyschuif, omdat hiermee beide aspecten – afsluiten en spuien – worden verwoord.

gemaakt. Na cosmetisch herstel, de moderne mechaniek uit de jaren tachtig is gehandhaafd, heeft de stuw in de zomer van 2011 weer zijn oorspronkelijk uiterlijk teruggekregen.

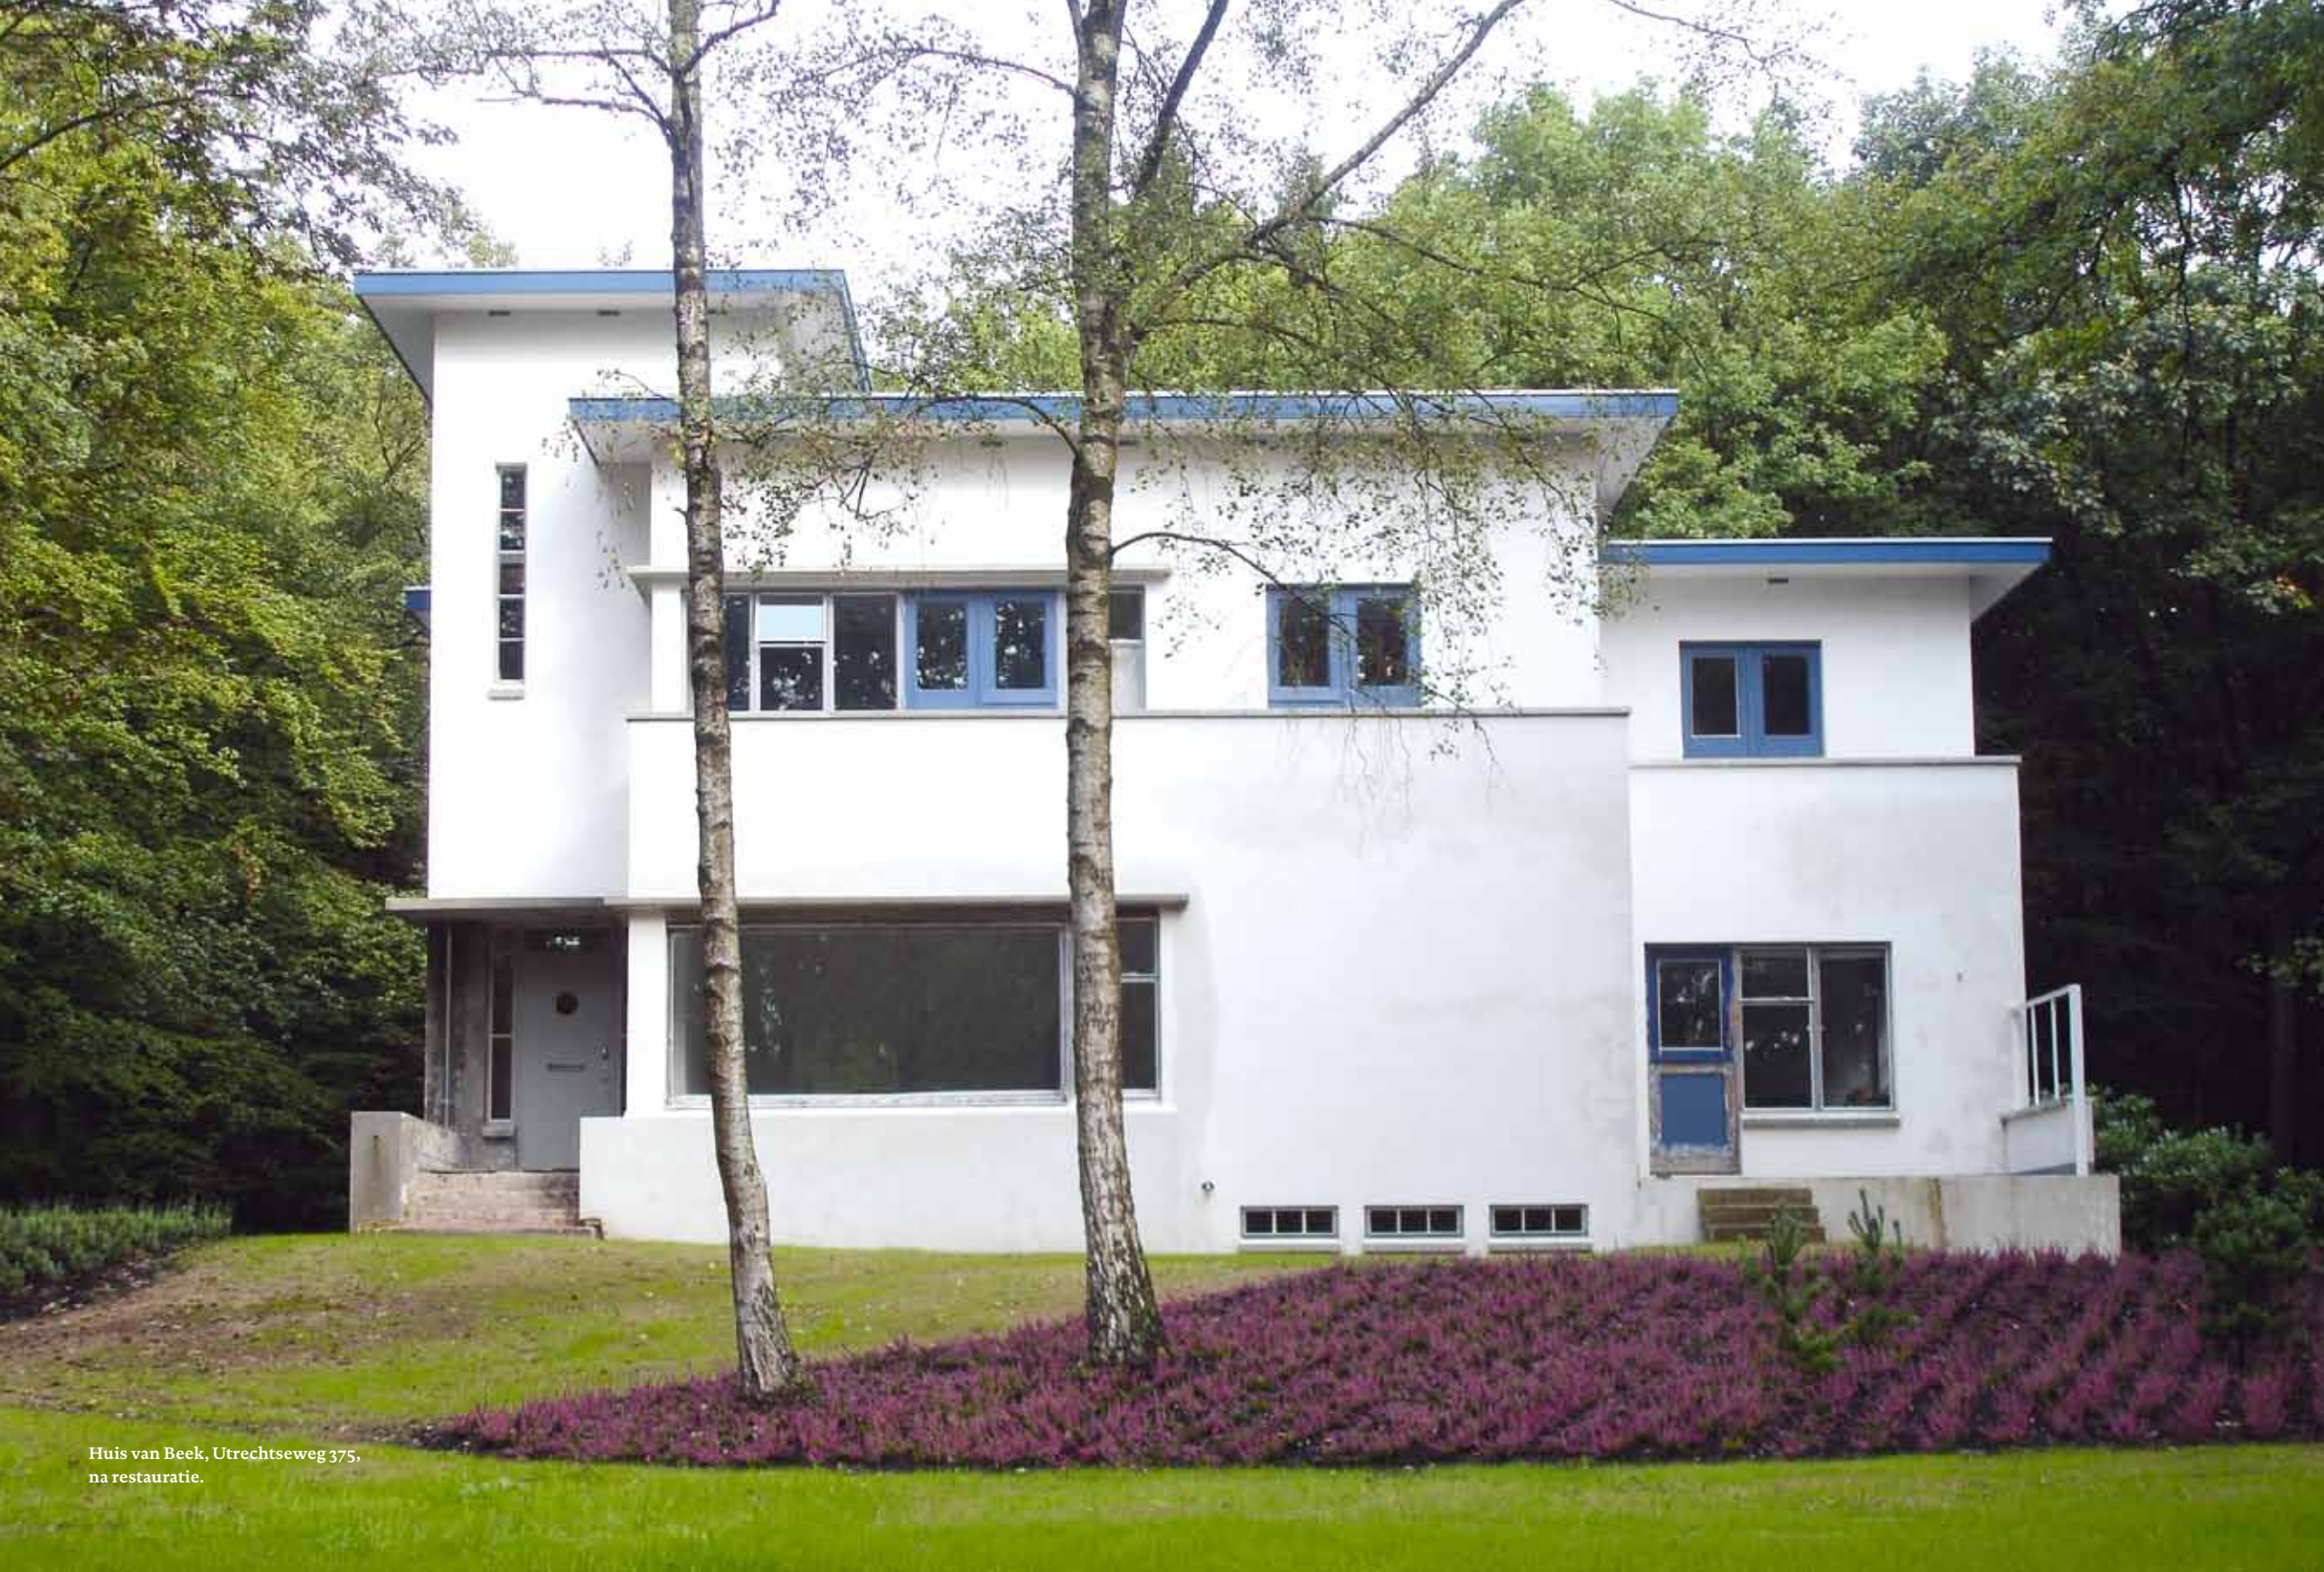
Huis van Beek, Utrechtseweg 375,  
na restauratie.

Op de grens tussen Amersfoort en Soesterberg staat sinds 1937 een villa met alle kenmerken van het Nieuwe Bouwen. Op grond van de bouw aanvraag werd dit moderne woonhuis jarenlang aan de Amersfoortse architect Joh. H. Blom toegeschreven. Tijdens de restauratie van het pand kon echter

met zekerheid worden vastgesteld dat de beroemde architect G.Th. Rietveld het eerste ontwerp had gemaakt. Een meningsverschil met de opdrachtgever, de familie Van Beek, leidde ertoe dat architect Blom bij de verdere uitwerking werd betrokken. Een kleine, door Rietveld gemaakte, maquette in het Nederlands Architectuurinstituut te Rotterdam toont aan dat het ontwerp slechts op onderdelen is gewijzigd. Vanaf 2009 heeft de familie Van leperen als nieuwe eigenaar, op basis van een inventarisatie van architectenbureau Van Zwieten, hard gewerkt om het oorspronkelijk karakter van het huis terug te brengen met enkele eigentijdse toevoegingen op het gebied van comfort en techniek. Tijdens de Open Monumentendag 2011 bezochten meer dan tweehonderd bezoekers het in oude glorie herstelde monument.
