Jaaroverzicht

Monumentenzorg

2013

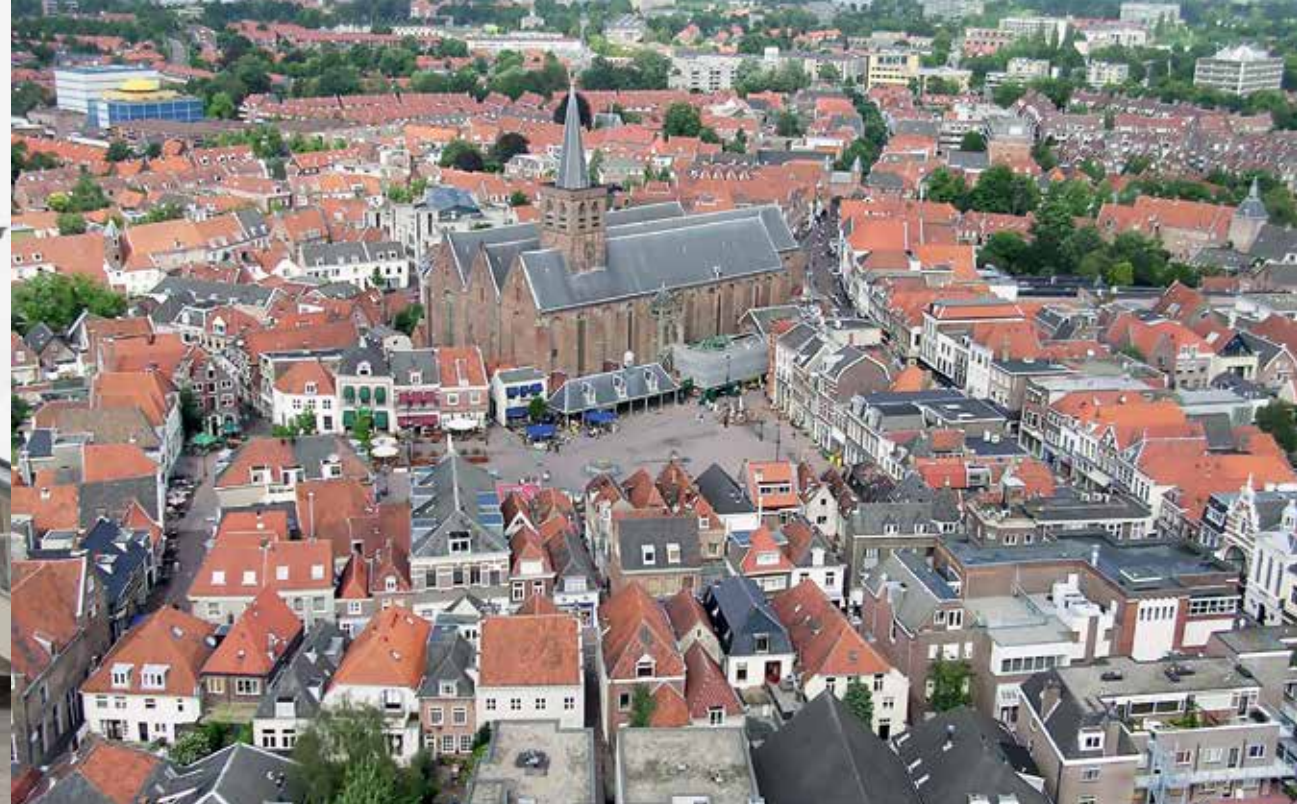
Het dakenlandschap bepaalt in hoge mate het beeld van het beschermd stadsgezicht.

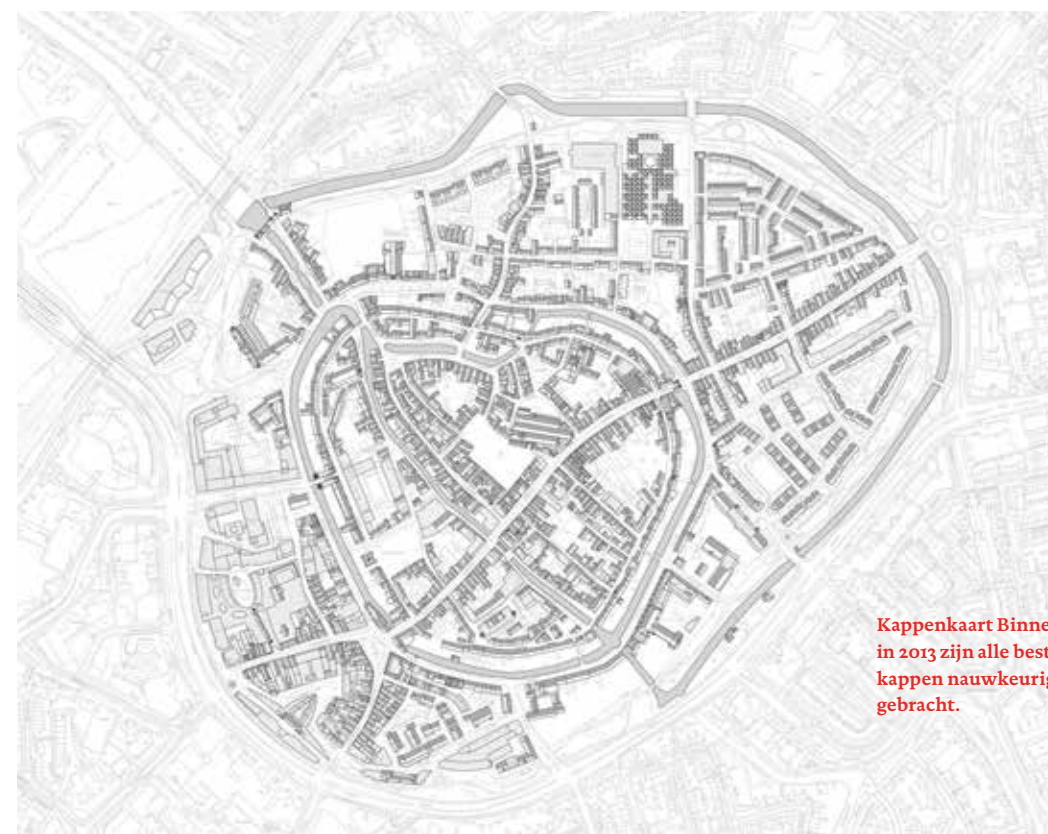
Kappenkaart Binnenstad; in 2013 zijn alle bestaande kappen nauwkeurig in kaart gebracht.

In 1984 is de binnenstad van Amersfoort door het rijk als beschermd stadsgezicht aangewezen, waarna vanaf 1987 verschillende bestemmingsplannen zijn opgesteld. Deze plannen waren toe aan een grondige actualisatie. Vandaar dat de aanwijzingstekst uit 1984 in de cultuurhistorische analyse is vertaald in een groot aantal kernwaarden die voor dit stadsgezicht van betekenis zijn. Naast een beschrijving zijn belangrijke kwaliteiten en karakteristieken van het historische stadshart ook op kaarten vastgelegd, zoals een bouwhistorische verwachtingskaart, een kappenkaart en een kaart met kleinere historische elementen, zoals stoepen, schampstenen, hekwerken etc.

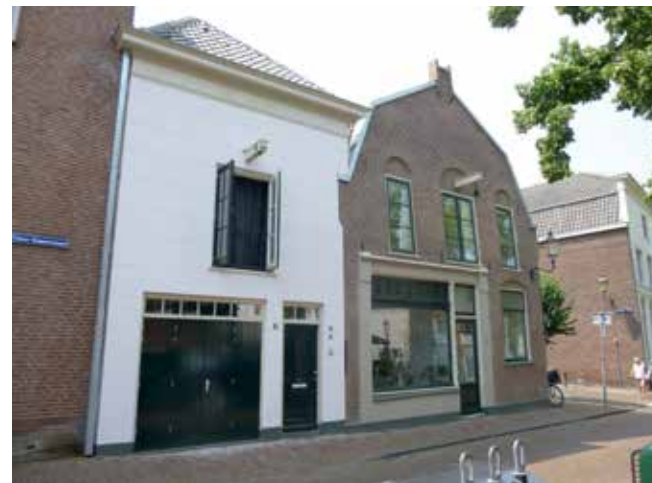
Na de restauratie.

Na een lange voorgeschiedenis, waarin door de eigenaren eerst de mogelijkheden van nieuwbouw werden onderzocht, is door hen gekozen voor de restauratie van de bestaande panden Lieve Vrouwestraat 48-50. Samen met het gemeentelijk bureau Monumentenzorg is gekeken naar de mogelijkheden om diverse wooneenheden te realiseren in de bestaande panden. Met het behoud van de karakteristieke panden blijft een belangrijke schakel in de historische bebouwing aan de Langegracht bewaard en zijn de aardige 19^e-eeuwse pakhuisgeveltjes voor het beschermd stadsgezicht behouden. De gevels zijn gerestaureerd en zorgvuldig aangepast aan de nieuwe functie. Een slechte plek in de binnenstad heeft daarmee een nieuwe kwaliteit en toekomst gekregen.

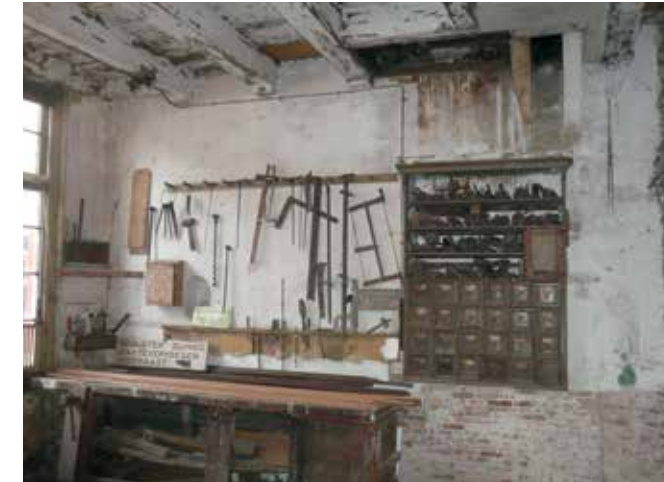
Bloemendalsestraat 55 kent een verrassende bouwgeschiedenis, die pas bij het vooronderzoek van de restauratie aan het licht kwam.

Achter de voorgevel in 19^e-eeuwse classicistische vormen bleek een 17^e-eeuws voorhuis aanwezig te zijn, met mogelijk nog een oudere kern. De zware enkelvoudige balklaag met consoles in renaissance-detailtering en de sporenkap wezen hierop.

De voorgevel loopt voor een groot deel als een 'schijngewel' tot boven het dak door. Dit duidt op een voorganger van de gevel in andere vormen (wellicht een tuit- of trapgevel).

De huidige 19^e-eeuwse lijstgevel is zeer karakteristiek. In de symmetrische opzet bevinden zich links en rechts naast de voorgevel verfijnde roedenramen. Op de verdieping zijn links en rechts naast het hijsluik ramen met een kruisvormige roedenverdeling aangebracht.

Bij het verwijderen van verlaagde plafonds e.d. bleek echter dat ook dit achterhuis een oudere geschiedenis kent. Ook hier bleek op de begane grond nog een 17^e-eeuwse balklaag met consoles aanwezig. Oorspronkelijk heeft ook dit achterhuis dus zeer waarschijnlijk bestaan uit een verdieping met kap. In het begin van de 20^e eeuw zal de bovenverdieping zijn opgetrokken (en voorzien van plat dak) en is de achtergevel vernieuwd. Door meerdere verbouwingen is de achtergevel later nog diverse malen gewijzigd. Onder de balklaag bleek zich in het achterhuis nog een 18^e-eeuws

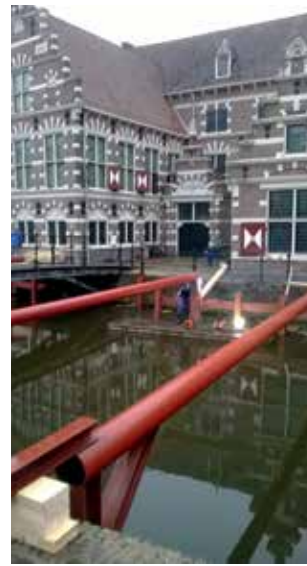
Funderings-
herstel van
museum Flehite
aan de
Westsingel.

Bij museum Flehite waren in de loop van vele jaren verzakkingen en funderingsschade ontstaan. Er zijn hiervoor twee hoofdoorzaken aan te wijzen:

- De bouwdelen met de trapgevels in Neo-renaïssancestijl zijn in 1898 toegevoegd aan de bestaande muurhuizen in de Breestraat. Deze aanbouwen rusten aan één zijde op de zware muurhuis-fundering en aan de andere zijde op een wat lichtere nieuwe fundering, in de zone waar vroeger de (dubbele) gracht liep. Door ongelijke zettingen is de aanbouw losgescheurd van het hoofdgebouw. Dit proces is al enige decennia lang zichtbaar.
- Door de gronddruk zijn de kademuren scheef gezakt. Dit is een natuurlijk proces. Periodiek moeten alle kademuren in de stad worden hersteld of vernieuwd. In dit geval versterkte het verzakken van de kademuren ook de verzakking van de museumgebouwen. Achter de overhellende kademuren ontstond ruimte waardoor de grond onder de fundering van het museum verder wegzakte.

Om te voorkomen dat de kademuur verder scheef zou zakken (en daarmee ook de gebouwen) is eind 2013 als eerste een tijdelijke stalen hulpconstructie aangebracht. Deze werd ingeklemd tussen de twee kademuren aan beide zijden van de brug.

Nadat de stalen hulpconstructie was aangebracht kon worden gestart met het funderingsherstel van de museumgebouwen. In de aanbouwen uit 1898, waar de verzakkingen zijn opgestreden, is daarna een nieuwe betonvloer

aangebracht. Deze is gefundeerd met betonnen schroef-injectiepalen. Hiermee is een soort 'tafelconstructie' ontstaan. Doordat de nieuwe betonvloer is verbonden met de muren van de aanbouwen ('ingekast'), vormt de tafelconstructie ook de nieuwe drager voor de gevels. Door het aanbrengen van deze nieuwe fundering zullen de gevels daarom niet meer verder verzakken en kunnen de scheuren worden hersteld.

Nadat de betonvloer is aangebracht kan een groot deel van de stalen hulpconstructie tussen de grachtwanden worden verwijderd. Een steunconstructie bij de kademuren van het museum blijft nog gehandhaafd.

Na voltooiing van de nieuwe fundering van de museumgebouwen, kan de laatste fase van de werkzaamheden worden uitgevoerd. Dit is de vervanging van de scheefgezakte kademuren bij het museum. Vanwege de financiële consequenties die het totale plan heeft, kan het herstel van de kademuren naar verwachting pas in 2017 worden uitgevoerd. Hierna kunnen alle hulpconstructies worden verwijderd.

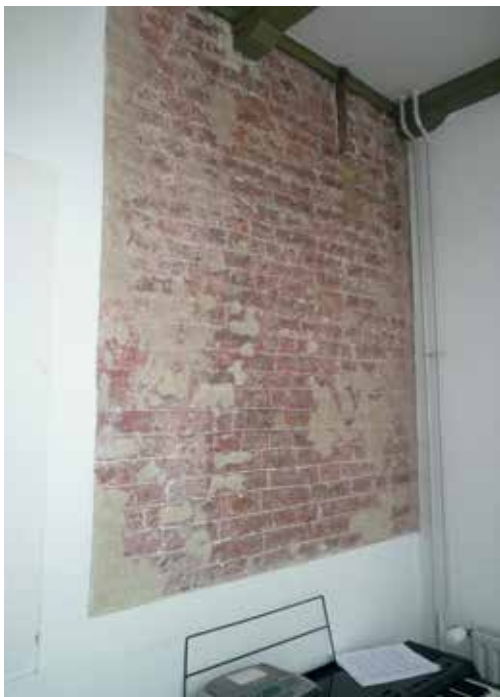
De middeleeuwse afwerking van de oorspronkelijk voorgevel met een metselwerkimitatie bevindt zich nu in het interieur van Muurhuizen 3.

Net als bij veel muurhuizen is ook de kern van Muurhuizen 1 en 3 laatmiddeleeuws. In het bijzonder de zware en gesloten gevels van Muurhuizen 1 ademen nog de sfeer van deze periode. Ook het interieur bevat veel monumentale elementen. Een bewerkte lateibalk met het jaartal 1561 en diverse andere renaissance-details duiden op een belangrijke bouwphase. Ook oudere, gotische elementen zijn aanwezig. Op de oude voorgevel van Muurhuizen 3 -die zich nu in het interieur bevindt- is een zeer bijzondere middeleeuwse afwerking met imitatiemetselwerk aanwezig. De 18^e eeuw is

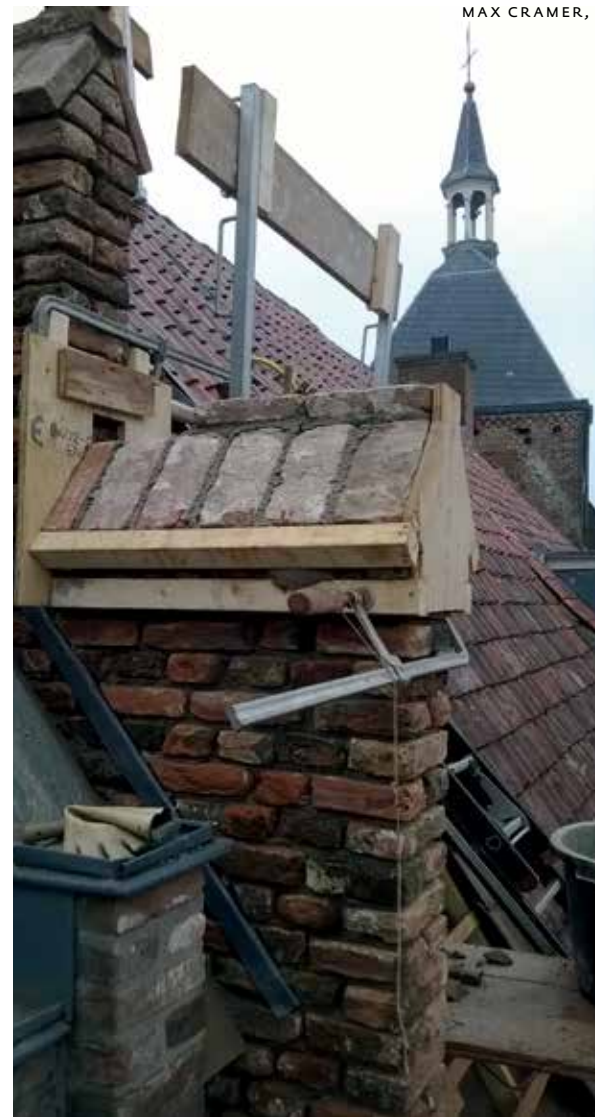
Herstel van de monumentale kappen.

In Muurhuizen 53 is sinds 1875 de oud gereformeerde gemeente gehuisvest. Het oorspronkelijke woonhuis is aangepast met op de eerste verdieping de kerkzaal. Door de jaren heen is er het nodige onderhoud uitgevoerd, in 2012 is nog de hardstenen toegangstrap gerestaureerd. Het dak baarde echter de nodige zorgen door lekkages. Een lekkage boven notabene de statenbijbel, inmiddels door vriesdrogen weer gerestaureerd, node tot spoed. Restauratiebedrijf Kees Verwoerd stelde in samenspraak met de gemeentelijke monumentenzorg een restauratieplan op, waarin ook voorzien werd in herstel van de karakteristieke trapgevel. De gehele dakbedekking van Oud Hollandse dakpannen is afgenomen, op de sporen werd een plankenhouten dakbeschot aangebracht met daarop weer een isolatiepakket. Vervolgens zijn de handvorm Hollandse dakpannen teruggelegd. Ondertussen werden de trapgevels zorgvuldig opgemetseld. Ten behoeve van daklicht werden de weinig in een historisch dak passende VELUX-dakramen vervangen door een nieuw type dakraam. Deze uit België afkomstige dakramen, genaamd Philip IV, lijken op de historische gietijzeren ramen maar zijn echter modern uitgevoerd, geïsoleerd en wel. Het werk is recentelijk afgerond.

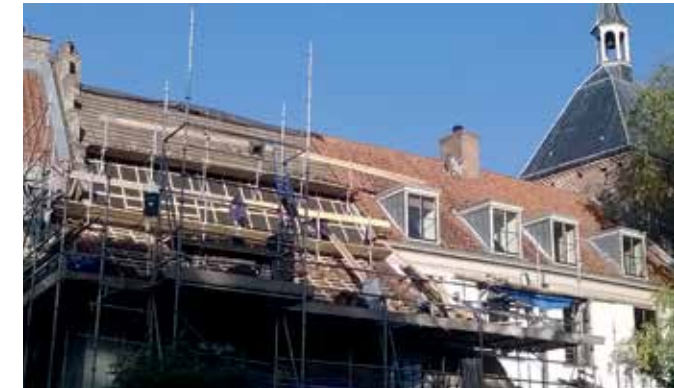
Herstel van de trapgevel.

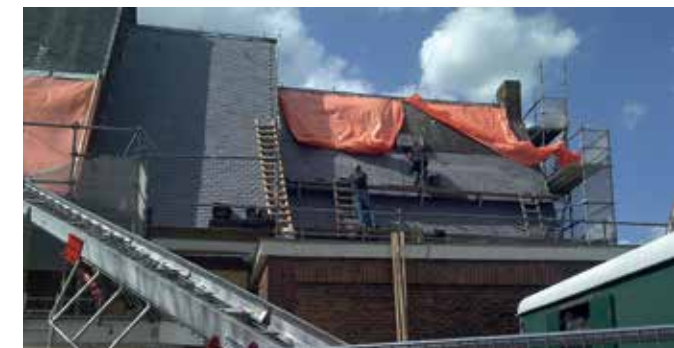
Leiwerk in uitvoering.

kenmerkend zijn de rechthoekige leien. Een andere leibedekking is rijndekking ook wel Duitsedekking genoemd. Kenmerken zijn de schubvormige leien. Overigens de verwijzing in de namen verwijst naar rivieren de Maas en de Rijn en komt voort uit de wijze van vervoer en het land van herkomst van de leien en daarmee het model. In Nederland worden er geen leien gewonnen wegens gebrek aan natuursteen, echter in de ons

Uit onderzoek naar de herkomst van de leien op de oudkatholieke kerk bleek dat deze uit de groeve Fumay (Noord Frankrijk) te komen. Deze groeve is echter uitgeput. Een alternatief is gevonden in de kwalitatief excellente lei uit de groeve van Ffestiniog in Wales. Naast uiteraard de kwaliteit is voor monumentenzorg ook de kleur van belang. In dit geval is er gekozen voor een paarse lei die qua kleur het best in de buurt komt van de oorspronkelijke leibedekking. Het werk is aangenomen door restauratiebedrijf Van de Burgt & Strooij, het leidekkerswerk is uitgevoerd door Bogaerts-van Nuland.

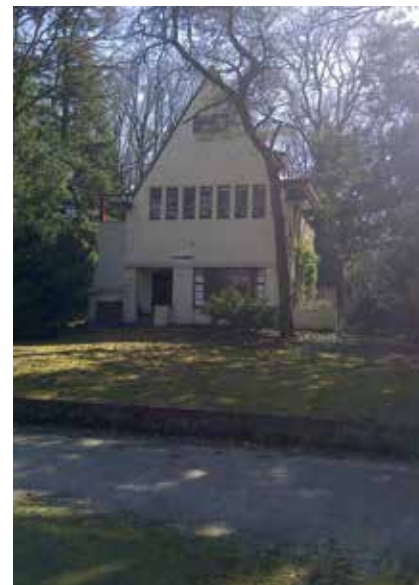
De Klankert voor gevelreiniging.

Opvallend is het karakteristieke glas-in-lood, maar vooral ook de – tot voor kort wit gesausde – gevels. Afgelopen jaar kreeg het huis nieuwe bewoners. De nieuwe eigenaar, de familie Schreuder, was voornemens de gevels opnieuw te schilderen. In verband met deze werkzaamheden is contact gezocht met het gemeentelijk bureau Monumentenzorg. In overleg ontstond het idee om de verflaag geheel te verwijderen, waardoor het oorspronkelijke, en naar bleek, het rijk gedecoreerde metselwerk te voorschijn kwam. Het verwijderen van een dergelijke verflaag is specialistisch werk, waarbij moet worden voorkomen dat er door te hard zandstralen schade aan de stenen ontstaat.

In overleg met het bedrijf Renovare is gekozen om het werk uit te voeren met stoom, waardoor geen schade aan het metselwerk is ontstaan en ook geen schadelijke stoffen zijn vrijkomen.

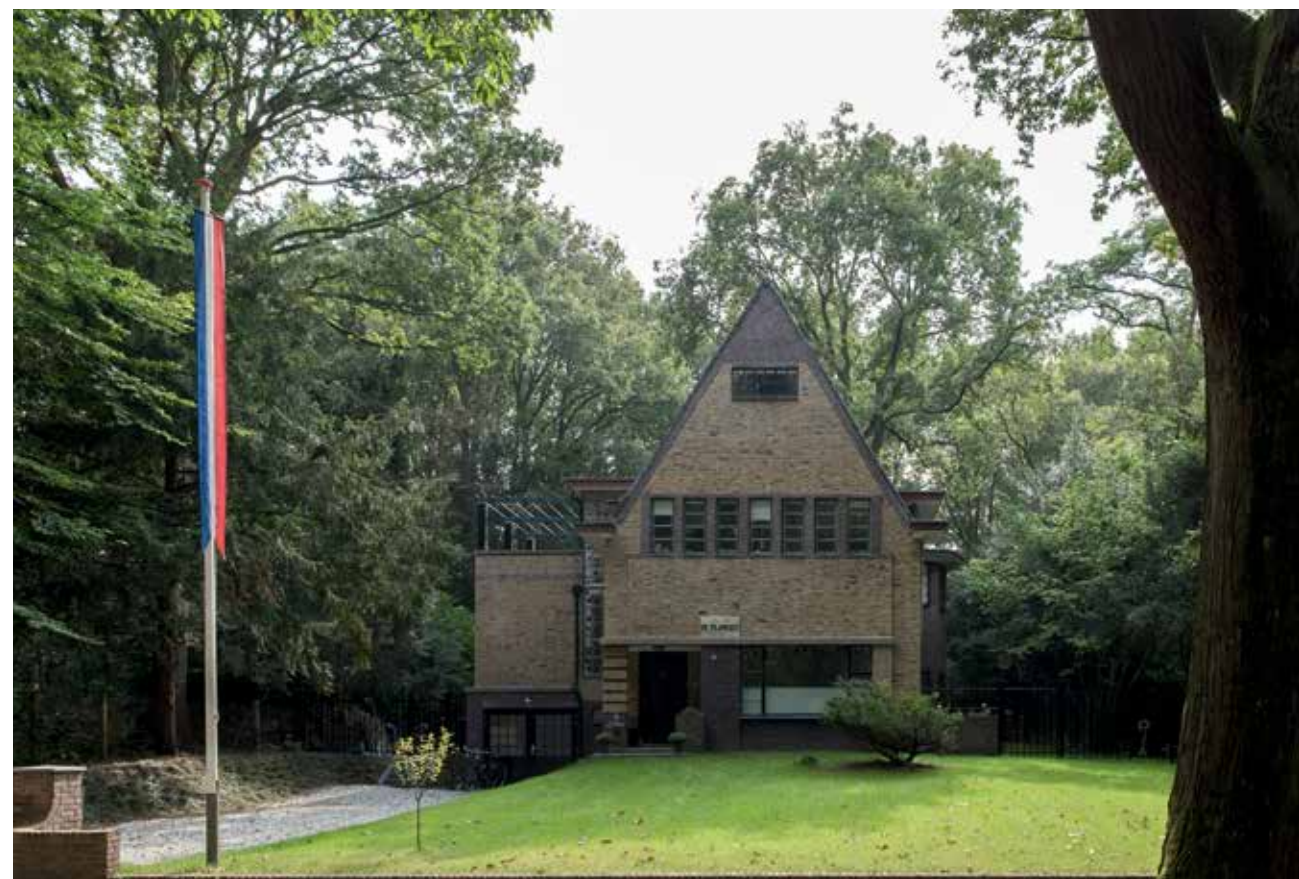
De Klankert na reiniging in oorspronkelijk kleuren.

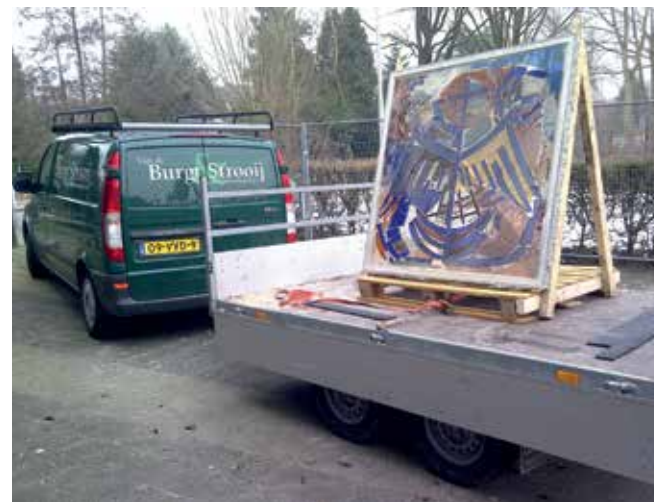
De monumentale ramen van de Opstandingskerk zijn zorgvuldig uitgenomen om herplaatsing op een andere locatie mogelijk te maken.

aan een paar ramen en de gevelsteen. Echter de kunst uit deze periode is in de regel een wezenlijk onderdeel van het gebouw. Ook vaak letterlijk, doordat ze in het metselwerk zijn opgenomen en in het geval van de Opstandingskerk in de vorm van ramen met glas appliqué: een soort gekleurd mozaïek van stukjes glas, ontworpen door de kunstenaar Ido Vunderink. In samenspraak met de projectontwikkelaar en het gemeentelijke bureau Monumentenzorg is vastgesteld dat de ramen dermate uniek zijn dat redding van de slopershamer wenselijk is. De ramen zijn voorzichtig uitgenomen en voor restauratie opgeslagen en inmiddels door Wilma van de Heuvel hersteld. Zij is gespecialiseerd in herstel van archeologisch bodemvondsten.

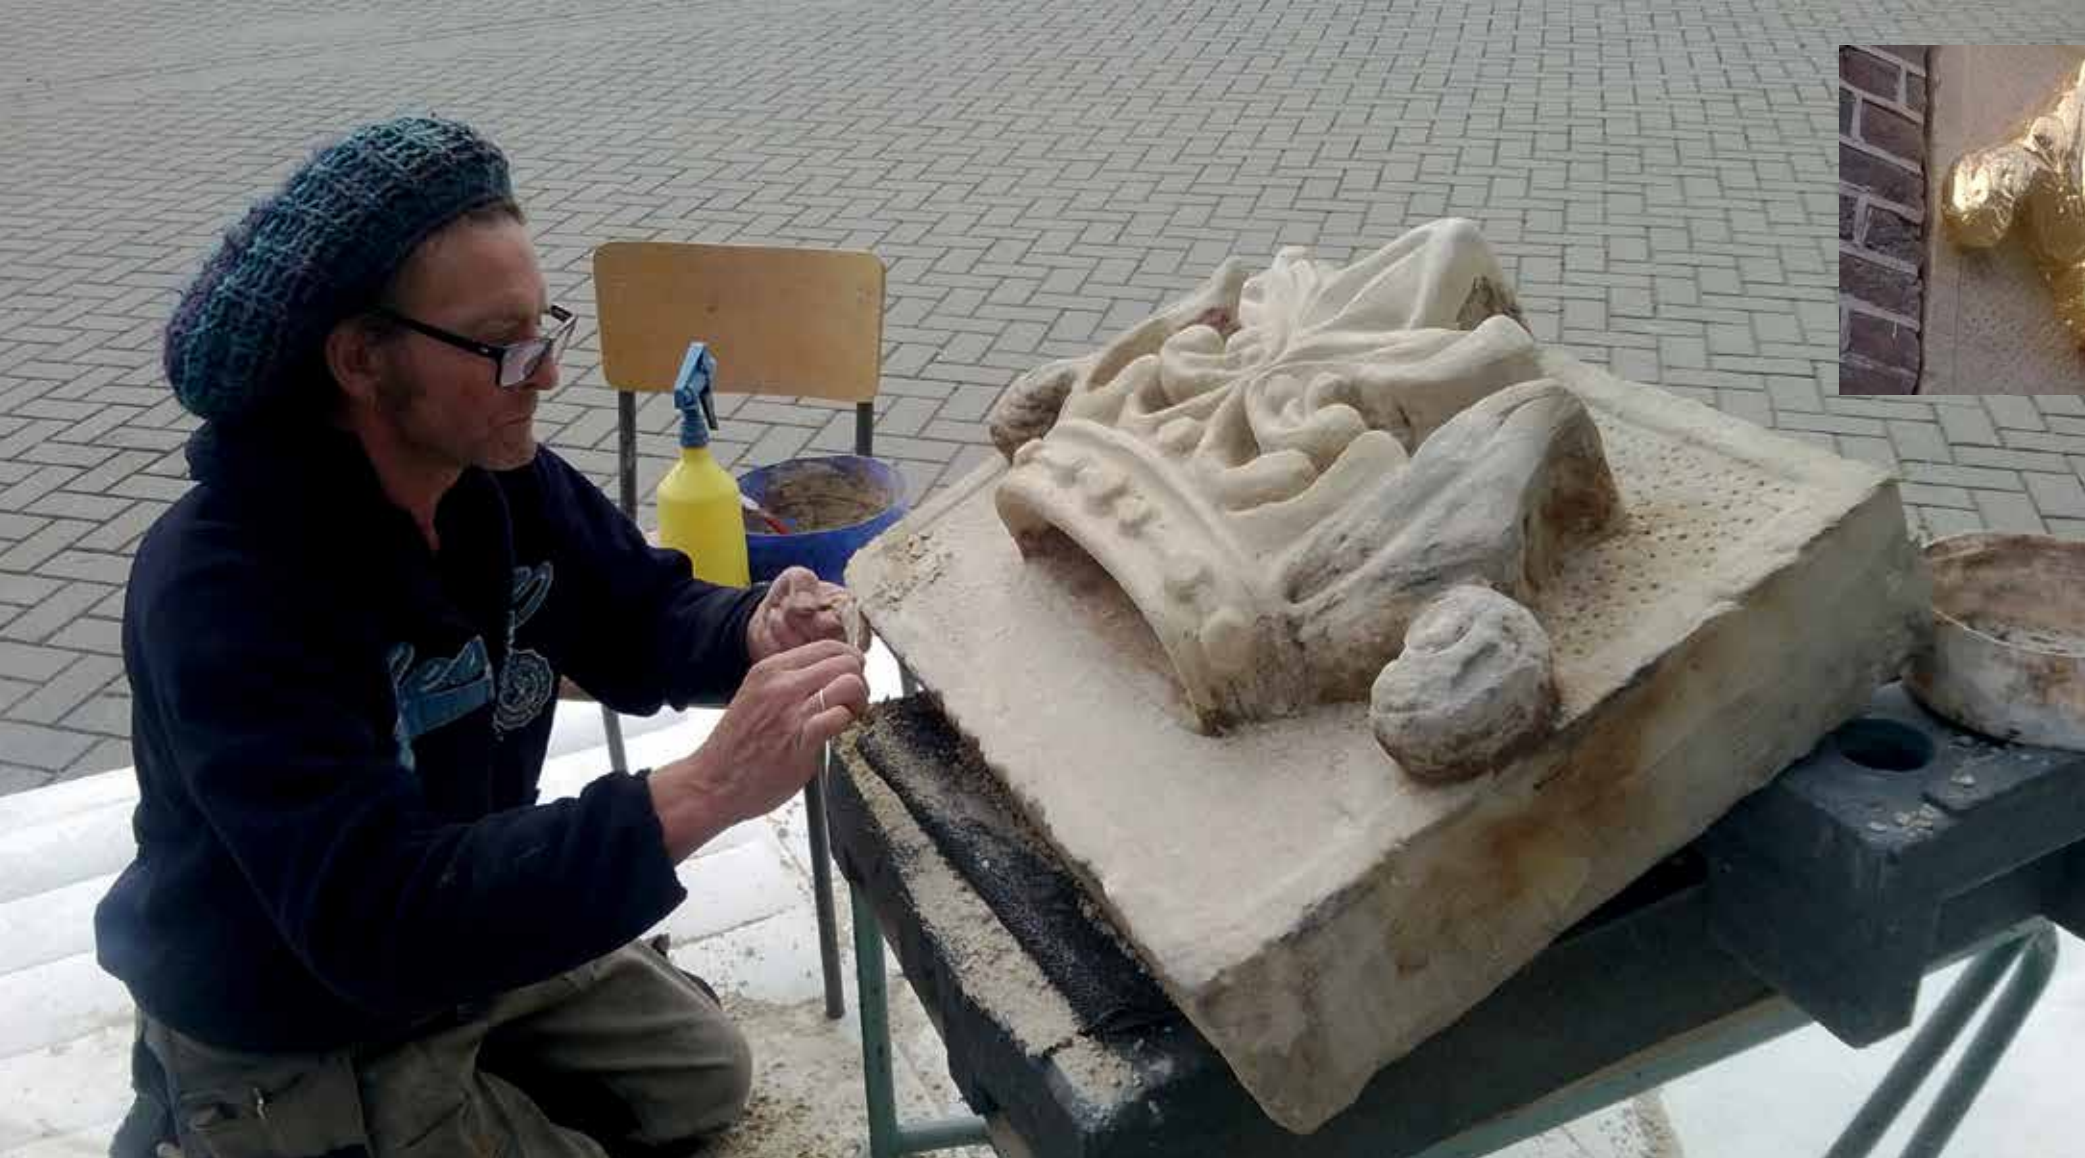
Gewelsteen verguld en herplaatst.

Het statige pand aan Krommestraat 36, waar al 40 jaar Dille & Kamille is gehuisvest, is het afgelopen jaar gerestaureerd in opdracht van Stadsherstel Midden Nederland. Hierbij is naast de technische uitvoering gekeken naar de kleuren van het houtwerk, maar ook specifiek naar de gevelsteen. Deze bleek in de tijd dat hier een ijzer- en kachelhandel was gevestigd zwaar beschadigd. Dit was veroorzaakt door stalen kabels die gebruikt werden om de materialen naar de zolder te hijsen. Hierdoor waren er in de steen diepe groeven achtergelaten. Besloten werd om de gevelsteen “De Kroon” te restaureren en ook te polychromeren, ofwel de kleuren terug te brengen. Door restaurateur van Milt is de steen uitgenomen en in de werkplaats gerestaureerd en verguld. Het was nog even puzzelen wat het stervormige object op de kroon was, maar het kwartje viel bij aanschouwing van de hopplant, grondstof voor de productie van bier: een gouden kroon met als bekroning een hopblad. Daarmee was de puzzel opgelost, want tot in de 18^e eeuw was in dit pand een bierbrouwerij gehuisvest. Vanaf dat moment gaf de gevelsteen de naam aan dit bijzondere pand, “De Kroon”.
