Kroniek

Monumentenzorg in 2002

door MAX CRAMER, ALBERT VAN ENGELHOFEN, SANDRA HOVENS EN JAAP VERNHOUT

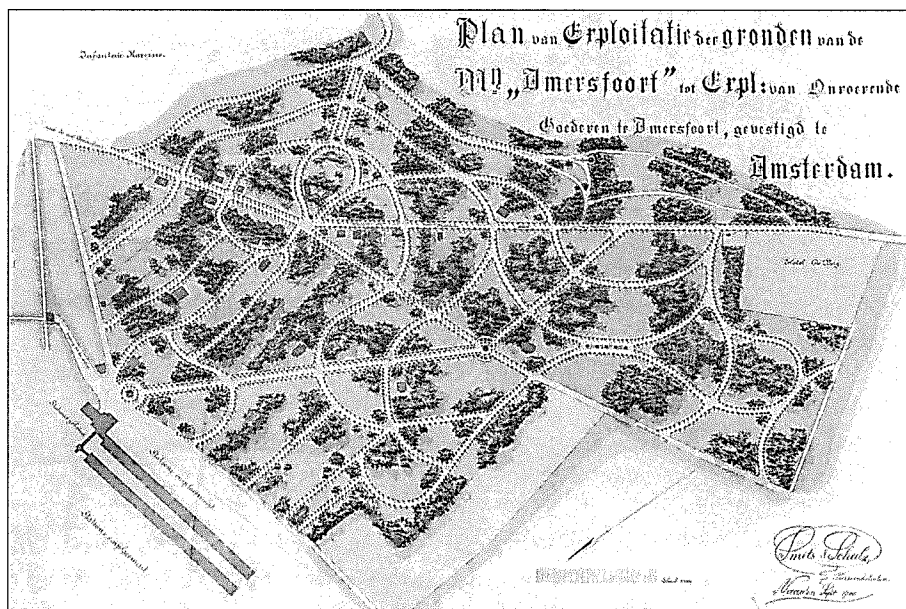
Bergkwartier, landschappen door Smits en Schulz tuinarchitecten te Naarden, september 1900 [Collectie Bureau Monumentenzorg Amersfoort].

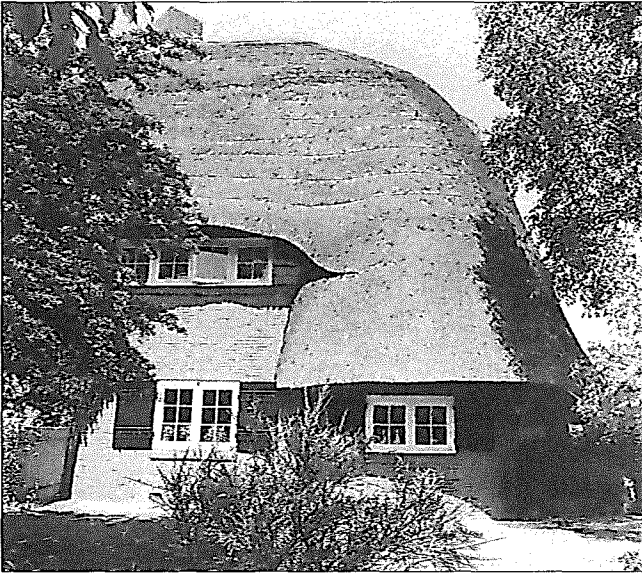
*Frisiawoningen,
Borgesiuslaan en
omgeving, 1920;
architect A.H. van
Wamelen
Foto:
Roeland de Bruyn.*

Borgesiuslaan en omgeving In augustus 2000 werden de door architect A.H. van Wamelen tussen 1920 en 1922 ontworpen middenstandswoningen op de rijksmonumentenlijst geplaatst. Het complex kenmerkt zich vooral door de kopwoningen met de hoog opgaande rieten kappen. Ook de tussengelegen woningen zijn zeer zorgvuldig gedetailleerd. In deze wijk is de invloed van de Amsterdamse School duidelijk herkenbaar. Aangezien de plattegronden voor eigentijds gebruik beperkingen met zich brengen, zijn verbouwingen en aanpassingen regelmatig onderwerp van gesprek. Het betreft hier vaak het bouwen van serres, het uitbreiden van de keuken en het plaatsen van dakkapellen. Steeds wordt gezocht naar de meest verantwoorde oplossing, waarbij het oorspronkelijk karakter uitgangspunt is. (Borgesiuslaan 24, 25, 27, 31 en Schaeplanlaan 4).

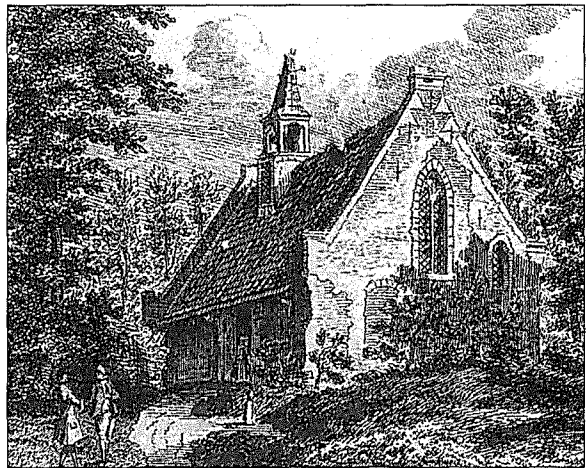
*Kapel van Koelhorst in oorspronkelijke 14de-eeuwse gedaante, beschadigd na een zware storm in 1747; het herstel zou 12 jaar op zich laten wachten.
Ets door Hendrik Spilman ±1750 naar een tekening van Jan de Beijer
Het Utrechts Archief,
Topografische atlas.*

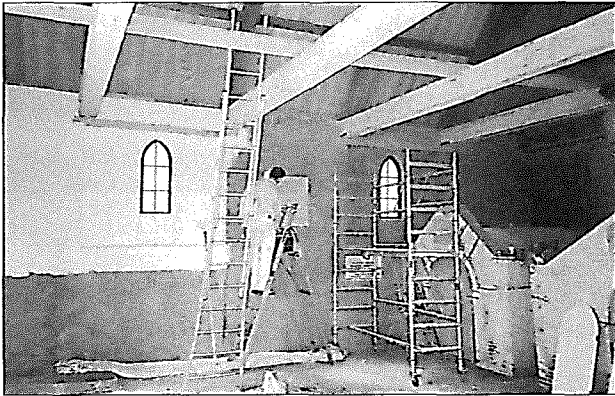
*Interieur van de kapel van Koelhorst tijdens de restauratie van 2002-2003, als laatste handeling is de kapel van binnen en van buiten van een kleverige afwerking voorzien
Foto Collectie Monumentenzorg.*

ontgraven en aangemetseld. Vervolgens zijn de gescheurde en verzakte geveldelen verwijderd en opnieuw gemetseld met oude bakstenen.

De restauratie was zoveel mogelijk consoliderend van uitvoering: een maximaal behoud van aanwezige vorm en materiaal stond voorop. Aanwezige sporen uit het verleden zijn zichtbaar gebleven, waarmee de kapel zijn eigen geschiedenis laat zien. Hier is slechts van af geweest bij een 'ophangconstructie' voor de gemetselde graftomben. Besloten werd de aanwezige trekankers te verwijderen en een nieuwe fundering tot op de vaste zandlaag te metselen onder de tomben. Met grote 'stroppen' werden deze aan zware balken in de kapel opgehangen, waarna de grond eronder werd vergraven. Hierbij bleek de reden van het verzakken, in het verleden zijn houten palen onder de tomben aangebracht die volledig verrot waren.

Nadat een nieuwe pleisterlaag was aangebracht zijn de wanden gewit en zijn deze beschilderingen gereconstrueerd. Als laatste handeling is de kapel aan de buitenzijde voorzien van een beige-grijze kleur.

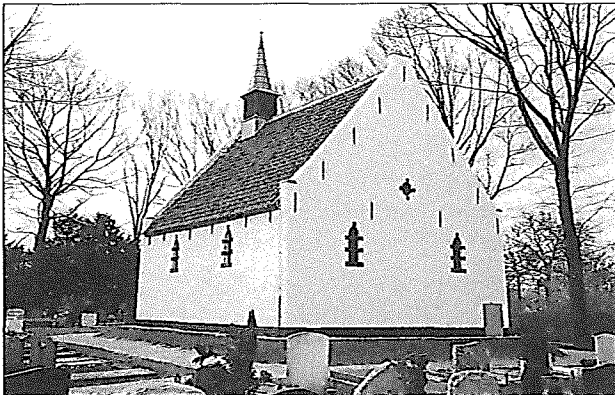
*Kapel van Koelhorst na de restauratie
Foto Collectie Monumentenzorg.*

De problemen van de fundatie zijn opgelost door onder de verzakkende boogvelden een geheel nieuwe fundering op te metselen vanaf de vaste zandlaag. Stapsgewijs zijn rondom de kapel delen van de fundering
